Instandsetzung und Verstärkung einer Felssicherung

Repair and reinforcement of an anchored rock cut

Bauherrschaft/Owner:	Baudirektion des Kantons Nidwalden, Stans
Experte/Expert:	Peter Matt, Ittigen
Projektverfasser/Designer:	Dr. Vollenweider Ltd., Zürich
Unternehmer/Contractors:	VSL (Schweiz) Ltd., Lyssach Arge Hatt-Haller AG/Fehlmann AG, Zürich

Ueli von Matt, dipl. Bauing., ETH/SIA
Dr. Vollenweider AG
8032 Zürich

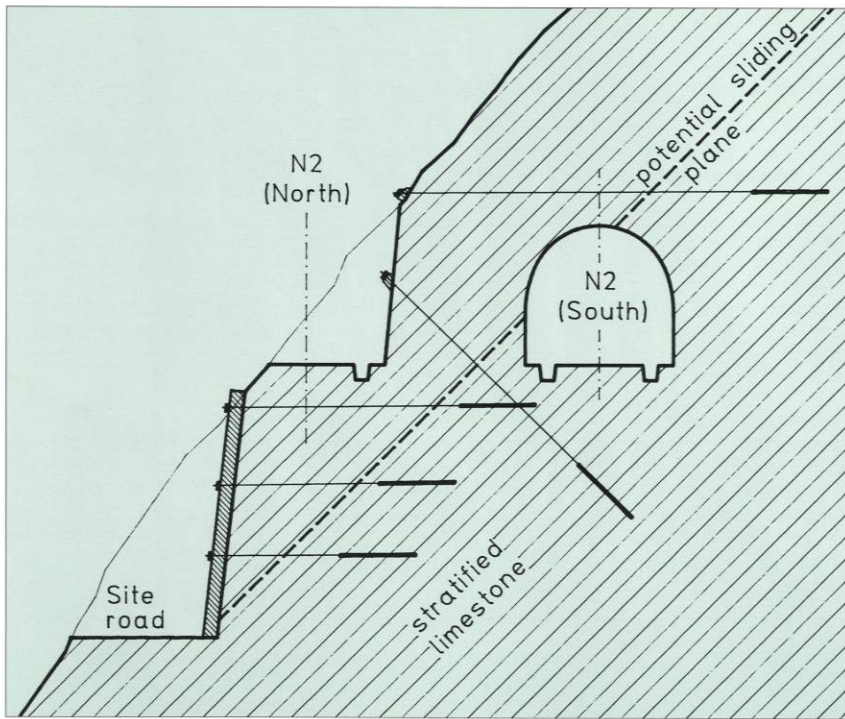
Die Felsanschnitte für die Werkstrasse und die beiden Voreinschnitte beim Nordportal des Seelisbergtunnels der N2 sind 1973 bis 1977 mit rund 200 VSL-Litzenankern à 11 bis 19 1/2"-Litzen gesichert worden. Die meisten der mit 110 bis 150 t vorgespannten Anker sind Freispielanker und horizontal angeordnet (Figur 1). Es sind keine Messeinrichtungen für die permanente Überwachung der Verankerung eingebaut und bis 1991 keine Unterhaltsarbeiten an den Ankerköpfen ausgeführt worden.

Fig. 1: Typischer Schnitt durch die 1973-77 ausgeführte Felssicherung
Fig. 1: Typical section of the original anchorage

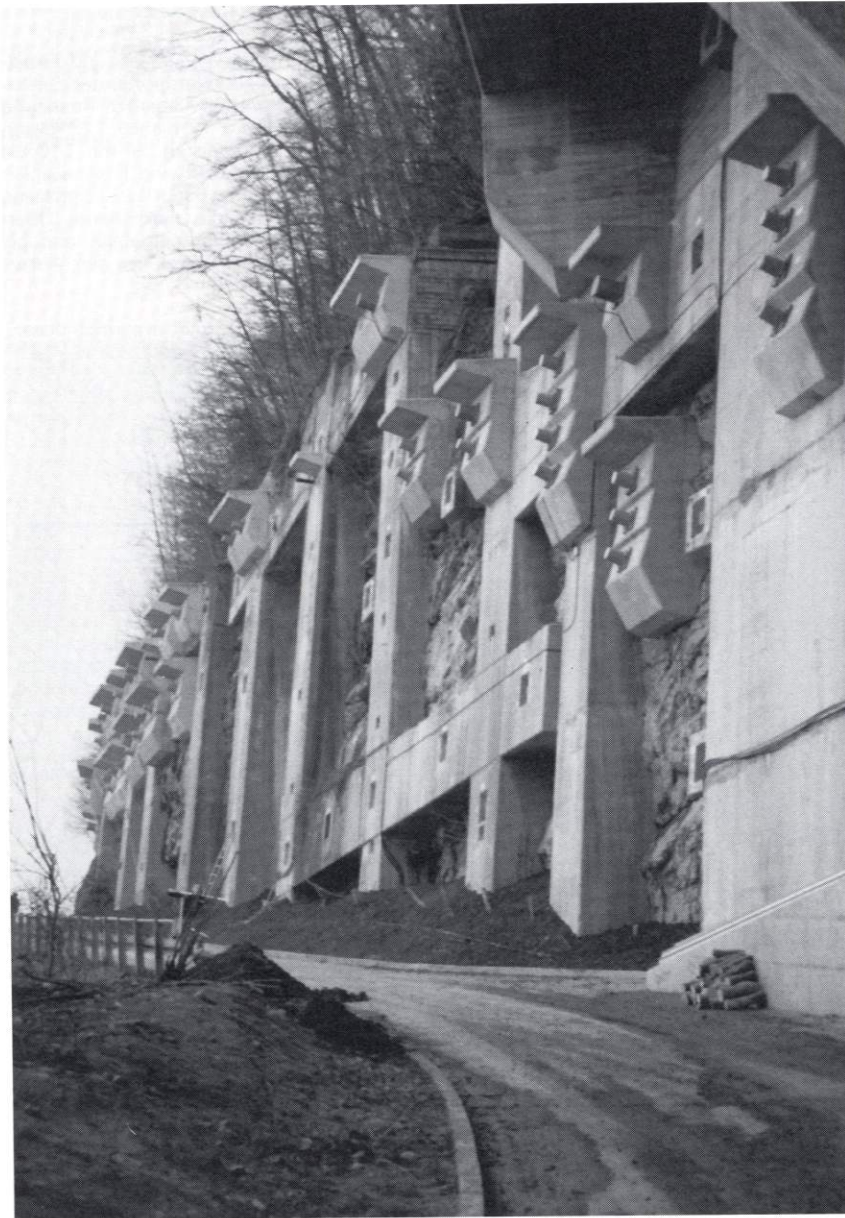
Teilansicht der instandgesetzten und verstärkten Felssicherung
View of the repaired and reinforced anchored rock cut

Im Sommer/Herbst 1992 sind von den 157 für eine Instandsetzung zugänglichen Freispielankern deren 147 instandgesetzt, mit einer Spannprobe geprüft und mehrheitlich 20 bis 30% höher gespannt worden als die ursprüngliche Vorspannkraft. 10 Anker mussten aufgegeben werden, 7 wegen ungenügender Tragfähigkeit und 3 wegen tief liegender Korrosionsschäden. Die ungenügende Tragfähigkeit ist als Folge der horizontalen Anordnung der Anker zu betrachten. Denn bei horizontalen Ankern ist eine fachgerechte Injektion schwierig auszuführen und zu kontrollieren.

Im Sommer/Herbst 1992, also gleichzeitig mit der Instandsetzung der bestehenden Anker sind 100 Zusatzanker Typ VSL 5-19 mit 18 Litzen à 100 mm^2 erstellt worden. Die Verankerungslänge beträgt 8 m, die freie Länge variiert von 9 bis 36 m. Die Anker sind mit 2460 kN geprüft und auf 1965 kN gespannt worden. Die Vorspannkraft entspricht 60% der Bruchlast des Zuggliedes.
