## Instandsetzung und Verstärkung einer Felssicherung

### Repair and reinforcement of an anchored rock cut

Bauherrschaft/Owner:	Baudirektion des Kantons Nidwalden, Stans
Experte/Expert:	Peter Matt, Ittigen
Projektverfasser/Designer:	Dr. Vollenweider Ltd., Zürich
Unternehmer/Contractors:	VSL (Schweiz) Ltd., Lyssach Arge Hatt-Haller AG/Fehlmann AG, Zürich

Ueli von Matt, dipl. Bauing., ETH/SIA  
Dr. Vollenweider AG  
8032 Zürich

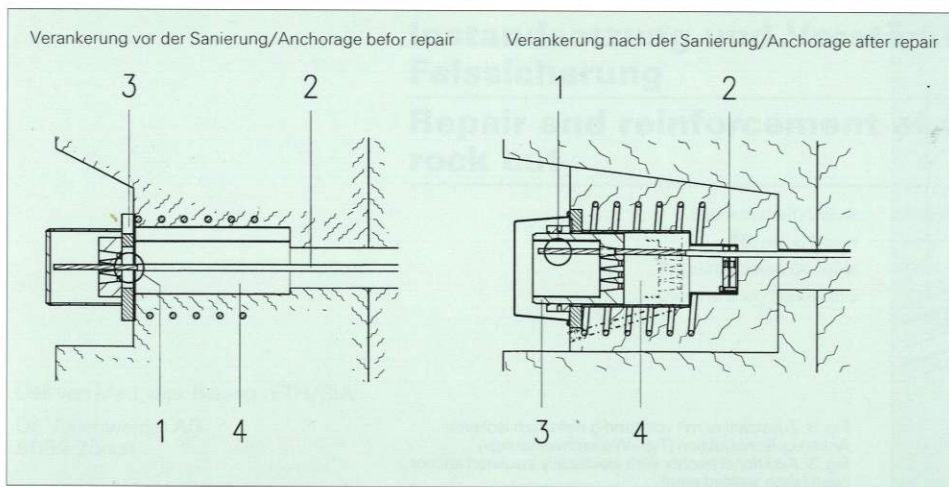
- The anchor heads are absolutely insufficiently protected against corrosion. Especially, there is no sealing against water access to the strands directly behind the grips. The bearing plates of most of the anchors even show above the anchor head a vertical 20 mm wide slit. Behind the bearing plate a cavity not seldom filled with water can be observed. Obviously, the anchorage originally had been considered as a temporary stabilisation measure.

- Directly behind the grips the strands show well marked signs of corrosion attack. Single wires or even entire strands are broken. But already about 150 mm behind the grips the tendon steel is in a faultless condition owing to the protection by the single polyethylene sheaths filled with grease (so-called monostrands).

Fig. 2: Instandsetzung der 20jährigen Anker  
Fig. 2: Repair of the 20 years old anchors

- 1 Korrosionsgeschädigter Teil der Litze
- 2 Einzel gefettete und PE umhüllte Litze
- 3 Ankerplatte mit Schlitz
- 4 Feuchter Hohlraum

- 1 Corroded section of strand
- 2 Individually greased and PE sheathed strand
- 3 Bearing plate with slot
- 4 Humid cavity

If it is possible to detension the anchors and to grip the strands about 150 mm beyond the original position of the grips a durable repair of these nearly 20 years old anchors can be achieved. VSL elaborated a proposal to remove the anchor head and the outer trumpet including the spiral, to build in a new trumpet with a watertight sealing at the rock-side end and to fix it by flow concrete. The strands can then be gripped at the beginning of their sound section and tensioned by a new subsidable anchor head furnished with inner and outer threads (see Fig. 2). This proposal has then been successfully tested on a corrosion-damaged anchor.

Wenn es gelingt, die Anker zu entspannen und die Litzen rund 150 mm hinter dem alten Keilbiss neu zu verkeilen und zu spannen, ist eine dauerhafte Instandsetzung der bestehenden Anker möglich. Die VSL erarbeitete einen entsprechenden Vorschlag, der vorsah, den Ankerkopf inkl. äusseren Ankerstützen auszubauen, einen neuen Ankerstützen mit felsseitiger Abdichtung einzubauen und mit Fließbeton einzubetonieren. Die Litzen können dann mit einer versenkten Ankerbüchse mit Innen- und Aussengewinde im gesunden Bereich verkeilt und gespannt werden (Figur 2).

- 1 Korrosionsgeschädigter Teil der Litze (wurde aus Montagegründen nicht abgeschnitten)
- 2 Dichtung
- 3 Spezial Ankerbüchse zum Fassen der Litzen hinter dem korrosionsgeschädigten Abschnitt
- 4 Hohlraum verfüllt mit Korrosionsschutzfett

- 1 Corroded section of strand (for ease of installation not removed)
- 2 Seal
- 3 Special anchor head for gripping of strands beyond the corroded section
- 4 Cavity filled with corrosion protective compound

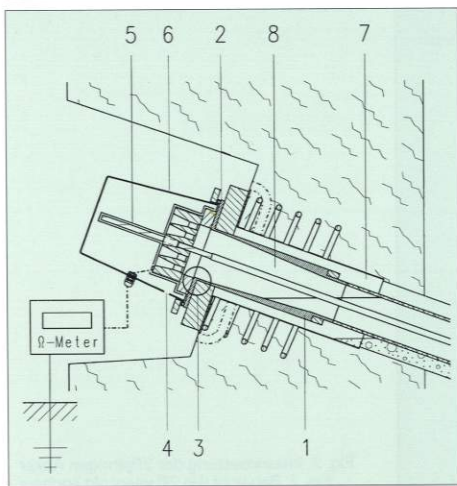
Fig. 3: Zusatzanker mit vollständig elektrisch isolierter Ankerkopfkonstruktion (Typ «Werschweissung») Fig. 3: Additional anchor with electrically insulated anchor head (shop welded type)

To achieve a sufficient and verifiable diffusion-tightness of the encapsulation at the critical transition point between free anchor length and anchor head, the additional anchors have been furnished with a new anchor head concept developed by VSL. In this new anchor head the inner trumpet consists of PE instead of steel and goes up through the bearing plate where it is connected with an insulation plate placed between the anchor head and the bearing plate (Fig. 3). Two different types of this new anchor head concept have been used. 85 anchors have been executed with the shop welded type where the PE trumpet is welded to the smooth sheath of the free length in the workshop. With this type, the bearing plate must be mounted on the anchor before installation. This is only possible in connection with un-

- 1 Innerer Ankerstützen aus PE (werkseitig mit Ankerhüllrohr verschweisst)
- 2 Isolationsplatte
- 3 Verbindungsdetail (nicht massstäblich)
- 4 Entwässerungs- und Belüftungsöffnung
- 5 Dicker Anstrich mit Korrosionsschutzfett
- 6 Schutzdeckel mit el. isolierender Beschichtung
- 7 Sekundäre Zementinjektion aussen
- 8 Sekundäre Zementinjektion innen

- 1 PE trumpet shop welded to PE sheath
- 2 Isolation plate
- 3 Connection detail shown in principle only
- 4 Drainage and ventilation hole
- 5 Thick coating with corrosion protective compound
- 6 Electrically non-conducting coating
- 7 External secondary cement grout
- 8 Internal secondary cement grout
