N2 – Rutschsanierung beim Anschluss Sempach

Dr. U. Vollenweider, dipl. Ing. ETH, Zürich
K. Boppert, Ing. HTL, Büro Dr. U. Vollenweider, Rapperswil

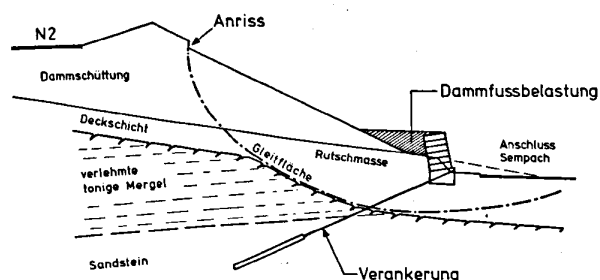
Im Bereich des Anschlusses Sempach, zwischen der Nationalstrasse N2 und der Umfahrungsstrasse Sempach, ereignete sich im Herbst 1980 ein Geländebruch. Als Ursache sind die erfolgten stabilitätsmindernden Terrainveränderungen anzusehen, einerseits die Belastung der bis zu 6 m hohen Dammschüttung für die N2 und andererseits die Entlastung des Hangfusses für den bis zu 2 m tiefen Einschnitt der Umfahrungsstrasse (Abbildung 1). Die Gleitzonen liegen in den verlehnten tonigen Mergeln, welche niedrige Scherfestigkeitseigenschaften aufweisen. Der Rutsch ereignete sich nach der Entlastung des Dammfusses. Bei den Anrissen wurden Terraindifferenzen von bis zu 50 cm festgestellt.

1: Geologisches Profil mit Rutschung und Massnahmen.

Unterhalb der Lockergesteinsschicht, bestehend aus Hangschutt und Moräne mit glazial verschlepptem Molassefels, befindet sich der Fels der Oberen Süsswassermolasse. Im oberen Teil der Molasse wurden überwiegend stark verlehnte, angewitterte Mergel angetroffen. Im unteren Teil befindet sich eine Wechsellagerung von Sandsteinen und Mergeln, wobei unmittelbar unterhalb der verlehnten Mergel eine 3 m dicke Knauersandsteinbank folgt (Abbildung 1).

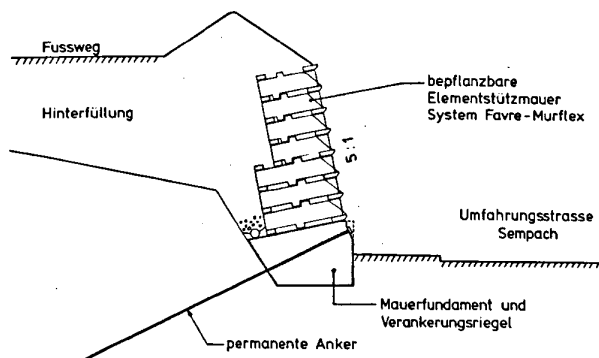
2: Querschnitt der Stützmassnahmen.

für die Lösung Dammfussbelastung mit einer permanenten Verankerung entschieden. Zur Aufnahme der Hangschubkräfte wurde aus ästhetischen Gründen anstelle einer Ortsbetonmauer eine bepflanzbare Elementstützmauer des Systems Favre-Murflex ausgeführt. Das Mauerfundament diente als Widerlager für die permanenten Anker, die in den Knauersandsteinschichten verankert wurden (Abbildungen 2 und 3).

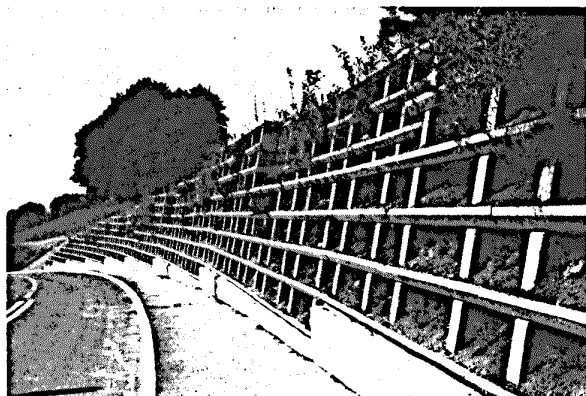
3: Ansicht der Elementstützmauer Murflex.
