Fritz Hunkeler, Peter Matt, Ueli von Matt, René Werner

Quelle: Tagungsheft der fib-CH, Copyright by SIA for fib-CH

Einleitung

Introduction

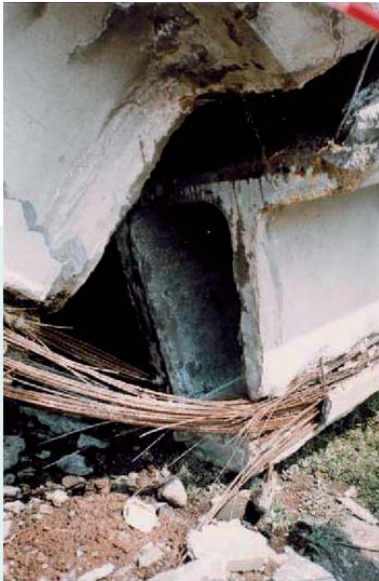
1

Eingestürzter Längsträger der Brücke San Stefano, Sizilien [13]
Failed longitudinal girder of the San Stefano Bridge, Sicily [13]

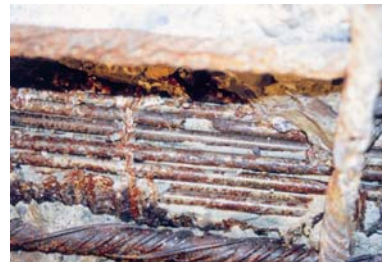
*In Switzerland no collapses of prestressed concrete structures have occurred, but heavily corroded post-tensioning tendons have been identified (**figures 2a and 2b**). **Figure 2a** shows a bridge tendon with heavily corroded prestressing wires. The rupture of one wire was caused by pitting corrosion (total loss of cross-section). In Switzerland, no cases of stress corrosion and hydrogen embrittlement have so far been detected in grouted bridge tendons.*

Lochfrass an Spanndrähten und ein durchgerosteter, gerissener Draht eines Brückenspannglieds [5]

Bridge tendon with prestressing wires corroded by pitting with one wire completely corroded and broken [5]

Bild 2a zeigt ein Spannglied einer Brücke mit stark korrodierten Spanndrähten. Der Bruch in einem der Spanndrähte wurde durch den korrosionsbedingten Querschnittsverlust verursacht. Spannungsrisskorrosion und Wasserstoffversprödung als Ursache für gerissene Spannstähle bei zementinjizierten Spanngliedern von Brücken wurden in der Schweiz bisher noch nie beobachtet. Der Korrosionsangriff bei den Monolitzen einer Parkgaragendecke durch Spannungsrisskorrosion führte andererseits zu erheblichen Querschnittsverlusten sowie zum Bruch einzelner Litzen-drähte und einer Litze (**Bild 2b**).

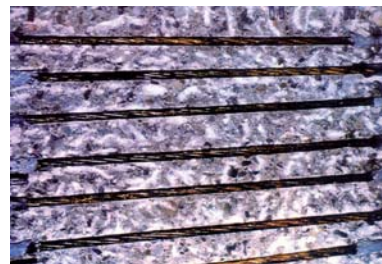
2b

Korrosion an Monolitzen in der Decke einer Parkgarage [5]

Corroded monostrands in the floor slab of a multi-storey car park [5]

In diesem Falle war der Korrosionsschutz der Monolitzen im Bereich der temporären Schwindgasse ungenügend.

*On the other hand, the corrosion attack on monostrands in the floor slab of a multi-storey car park caused considerable loss of cross-section as well as the failure of strand wires and an entire strand due to stress corrosion (**figure 2b**). In this case, the corrosion protection in the area of the temporary construction joint (for allowing shrinkage) was insufficient.*

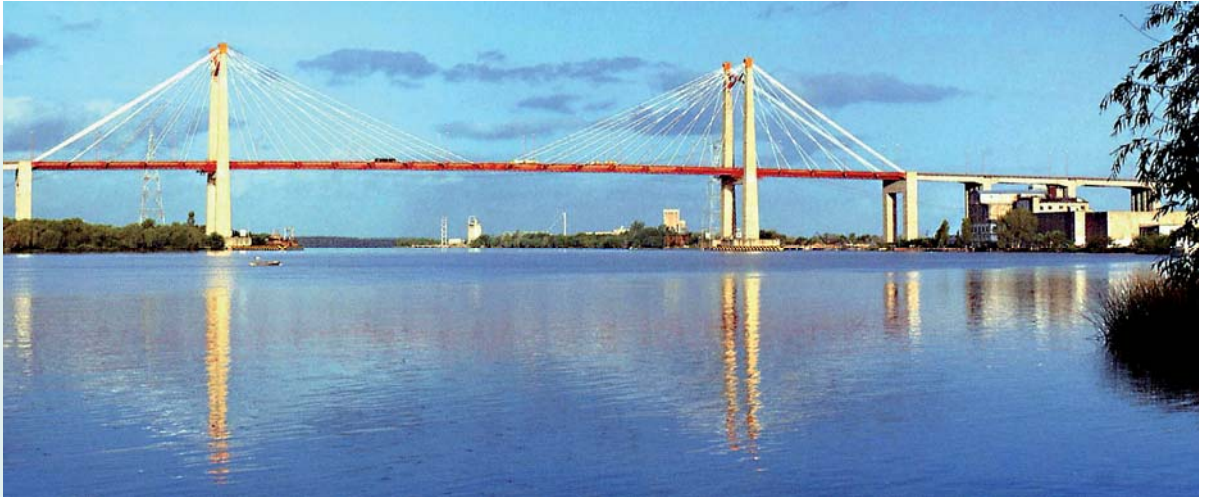
Korrosionsschäden am gerissenen Schrägseil der Brücke Zárate-Brazo Largo, Argentinien. [16]
Corrosion damage in the failed stay cable of the Zárate-Brazo Largo Bridge, Argentina [16]

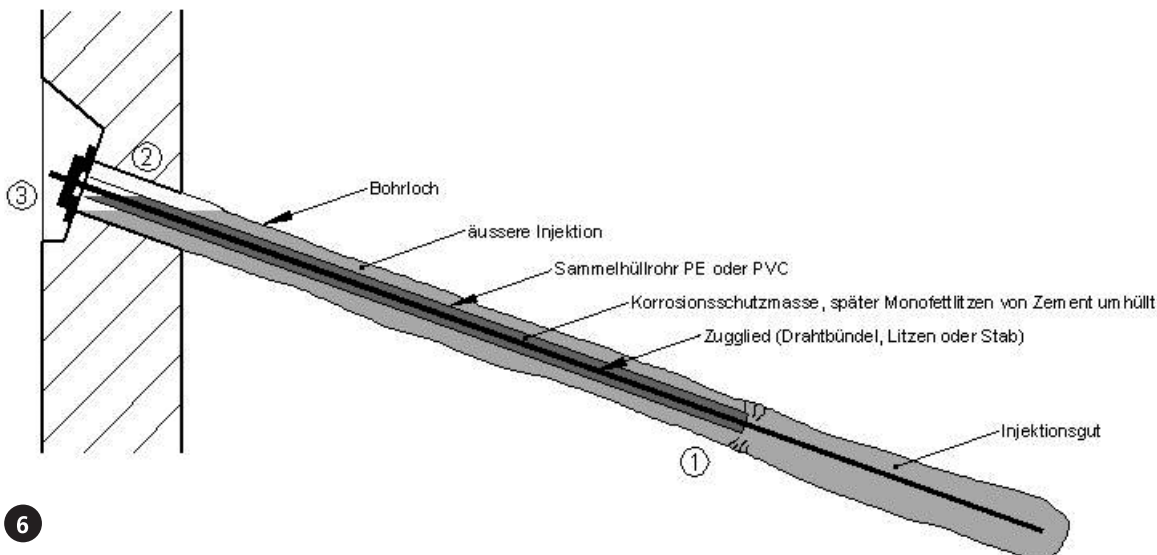
6

The corrosion protection of anchors having a free anchor length remaining movable during service life without «double corrosion protection» (approx. 1973 until 1983) is generally insufficient (figure 6).

Freispielanker ohne «doppelten Korrosionsschutz» (ca. 1973 bis 1983) mit Schwachstellen, wo Wasser zum Spannstahl vordringen kann [5].

1. Risse im zementösen Füllgut (Krafteinleitung)
2. Unvollständige äussere Injektion im Kopfbereich, unvollständige innere Injektion oder weggeflossene Korrosionsschutzmasse
3. Fehlende Schutzhaube, poröser und/oder schlecht haftender Nischenbeton

Ground anchor without «double corrosion protection» (approx. 1973 until 1983) having a free anchor length remaining movable during service life with «weak points» where water can penetrate to the prestressing steel [5].

1. Cracks in cement grout (force spreading zones)
2. Incomplete, exterior grouting in the anchorage area, incomplete, interior grouting or corrosion protection material flown off
3. Missing protection cap, porous and/or recess concrete insufficiently bonded

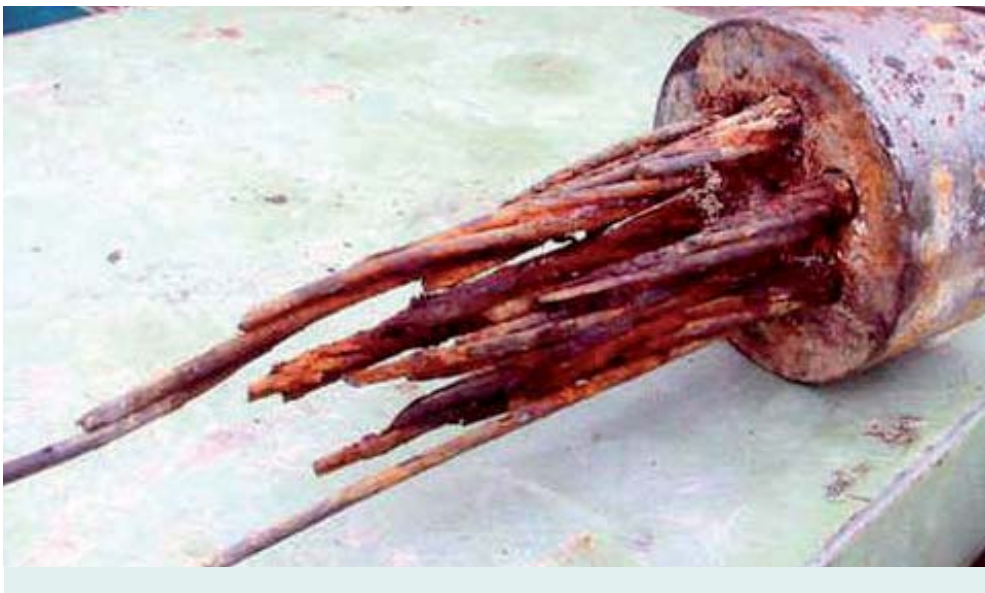
7

Depending on the type of structure and the quality of the execution, damage to this type of anchor can be found systematically or limited to single cases. It must be considered, however, that quite often non-ductile failures due to stress corrosion occur (figure 7).

Je nach Konstruktionskonzept des Bauwerkes und Ausführungsqualität der Verankerung können bei dieser Ankergeneration Schäden systematisch oder auf Einzelfälle beschränkt auftreten. Zu beachten ist, dass bei diesem Ankertyp nicht selten Sprödbrüche infolge Spannungsrisskorrosion eingetreten sind (**Bild 7**).

Ausgebauter Ankerkopf eines Felsankers, alle 6 Litzen gebrochen [5]
Dismantled stressing anchorage of a rock anchor, all 6 strands are broken [5]
