SIA 269/7 Erhaltung von Verankerungen am Beispiel Riedsort

Anita Lutz, Zürich

Bild 1 K2b LU, Verankerter Stützkörper Riedsort

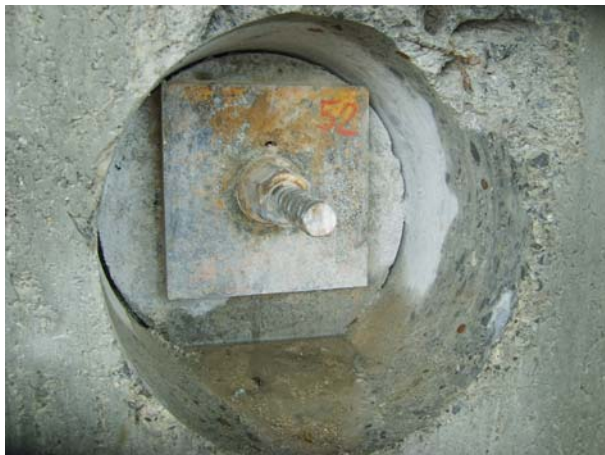
Anker Nr. 52, wie er nach dem Entfernen des Betons angetroffen wurde.

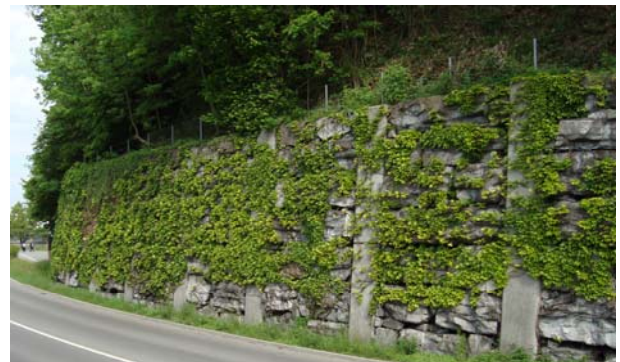
Bild 2 K2b LU, Verankerter Stützkörper Riedsort

Stützbauwerk bei der visuellen Inspektion im Rahmen der generellen Überprüfung im Jahr 2009.

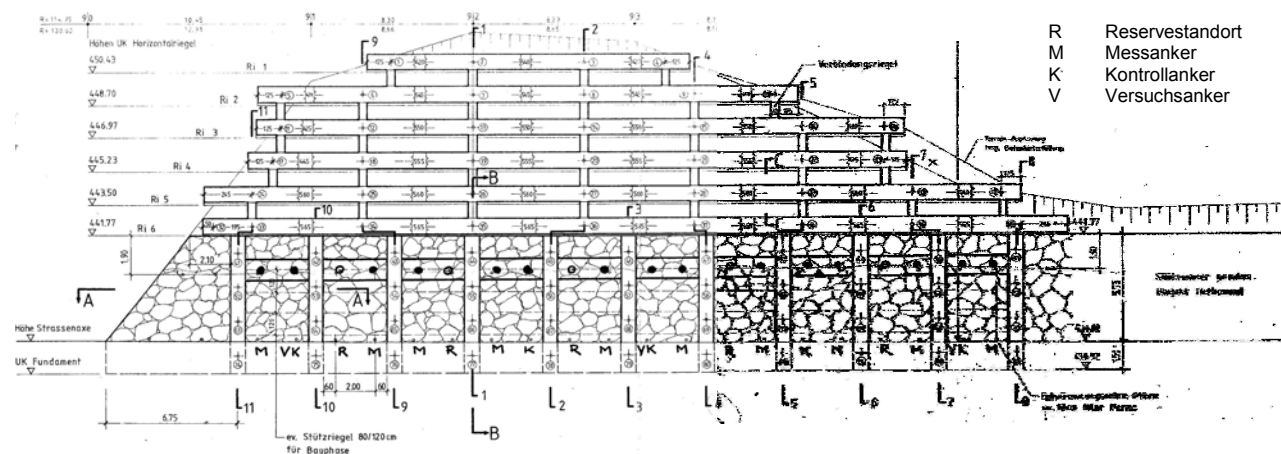
Bild 3 K2b LU, Verankerter Stützkörper Riedsord

Ansicht des Stützbauwerks (Bauwerksakten) mit skizzierten Verstärkungsmassnahmen Stand Massnahmenempfehlung.

Es wird empfohlen, das Bauwerk mit zusätzlichen Ankern zu verstärken. Denn ein sprödes Versagen von Bauwerkteilen ist nicht auszuschliessen und kann auch durch Überwachung nicht rechtzeitig erkannt werden.

Das Verstärkungskonzept sieht den Ersatz von 30% der vorhandenen Ankerkraft vor. Zwischen die 11 Vertikalriegel werden 10 Querriegel mit je 2 Ankerstandorten betoniert. Pro Feld werden abwechslungsweise 2 bzw. 1 Anker eingebaut. 10 Anker werden als Messanker ausgebildet, 5 Anker als Kontrollanker. Die umfassend korrosionsgeschützten Litzenanker werden total 21 m lang und auf 558 kN festgesetzt. Die Überwachung des Bauwerks erfolgt in Zukunft mit den Messankern und mit 3 neu einzubauenden Inklinometern. Geodätische Mess-

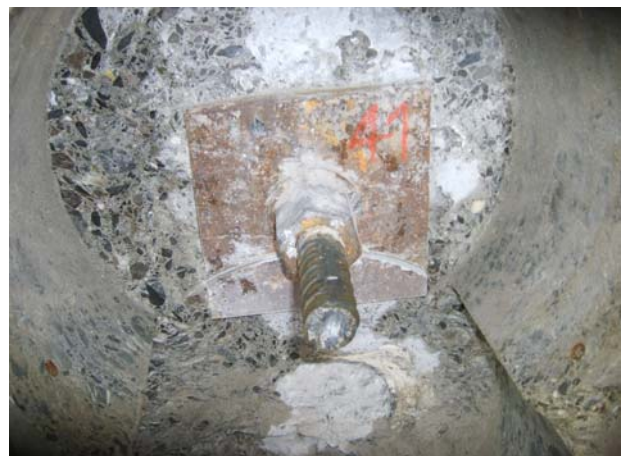
Bild 7 K2b LU, Verankerter Stützkörper Riedsort

Der Anker Nr. 41 war nicht an der erwarteten Stelle. Mit der ersten Betonkernbohrung ist die Ankerplatte verletzt worden. Geringe Korrosionsspuren sind bei der Ankerplatte und am Stab des Ankers Nr. 41 feststellbar.

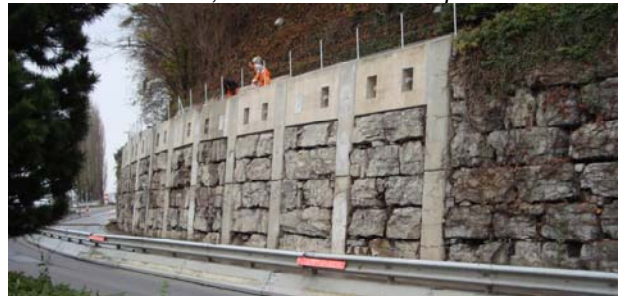
Bild 8 K2b LU, Verankerter Stützkörper Riedsort

Bauwerk nach Instandsetzung.

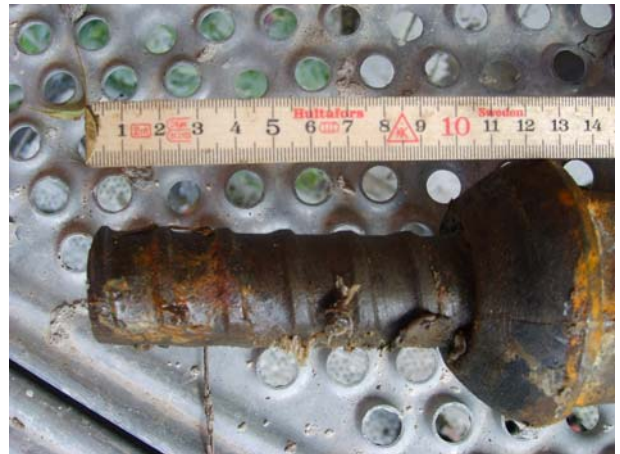
Bild 9 K2b LU, Verankerter Stützkörper Riedsort

Abgebrochener Teil des Ankers Nr. 44 mit Mutter.

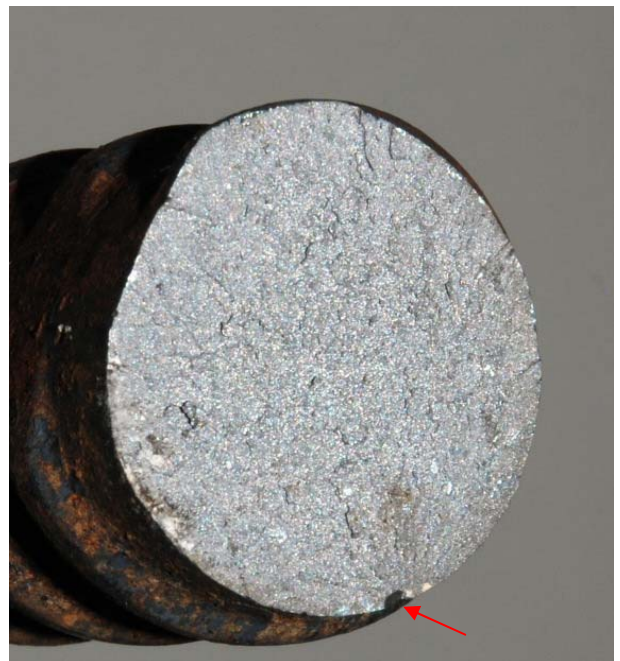
Bild 10 K2b LU, Verankerter Stützkörper Riedsort

Bruch erfolgte ausgehend von einer Lochfrassstelle durch wasserstoffinduzierte Spannungsrisskorrosion.

Stabanker. Bruchfläche im Anlieferungszustand, gut sichtbar ist der Bruchausgang an einer ausgeprägten Lochfrassstelle (roter Pfeil); schwach sichtbar sind die Bruchausbreitungslinien. (aus Prüfbericht der EMPA Nr. 452'899)

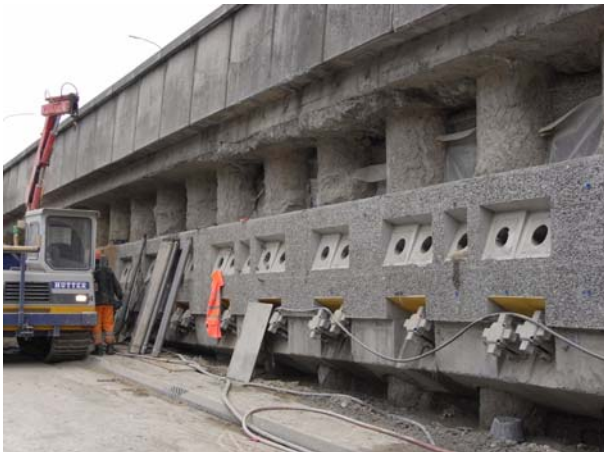
Bild 11 N01/40, Stützmauer Tierspital Wandfeld c

Unten im Bild Köpfe der bestehenden Anker mit spezieller Vorrichtung zum Schutz vor herausschiessenden Ankerteilen.

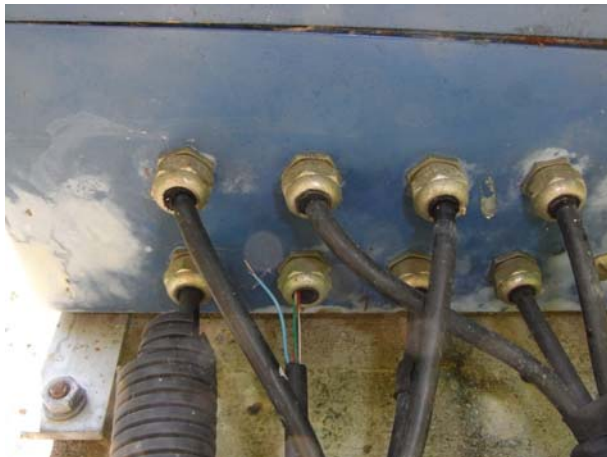
Bild 13 A19 GR, Hangsicherung Arschella

Messkasten mit Kabelanschlüssen. Die Schutzrohre mit den Kabeln sind im Laufe der Jahre im Hang hinuntergerutscht und „hängen“ nur noch am Messkasten. Die ersten Drähte sind ausgerissen.

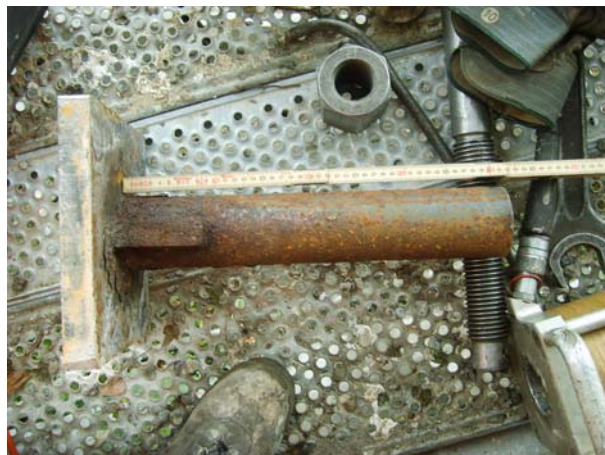
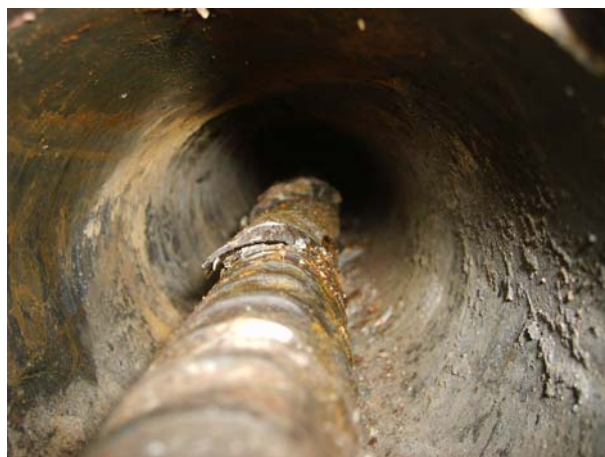
Bild 14 K2b LU, Verankerter Stützkörper Riedsort

Oben ausgebaute Ankerplatte des Ankers Nr. 52 des Vertikalriegels. Mitte: Blick hinter den Ankerkopf 52. Das Hüllrohr reicht nicht bis zur Ankerplatte, Injektionsgut ist in 2 m Tiefe festgestellt worden.

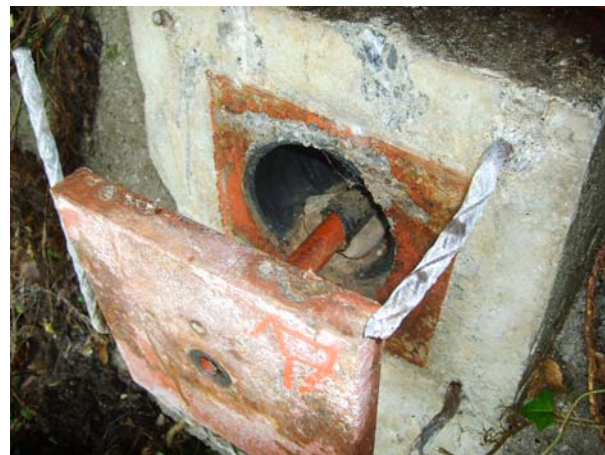
Bild 15 K2b LU, Verankerter Stützkörper Riedsort

Der Anker Nr. 17 des Horizontalriegels ist entspannt, die Ankerplatte wird wieder eingeführt. Das angeschweisste Rohr muss hier in das Hüllrohr hineingesteckt werden.

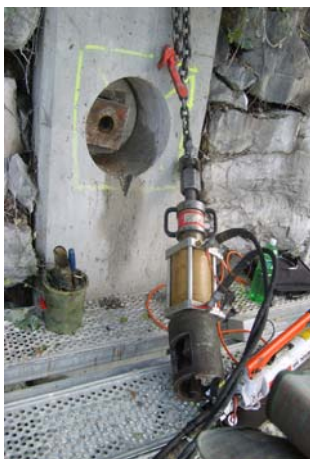
Bild 16 K2b LU, Verankerter Stützkörper Riedsort

Die Presse hängt an der Sicherungskette nach dem Bruch des Stabes des Ankers Nr. 44. Ein Herausschliessen des abgebrochenen Stabes auf die Strasse konnte so verhindert werden.

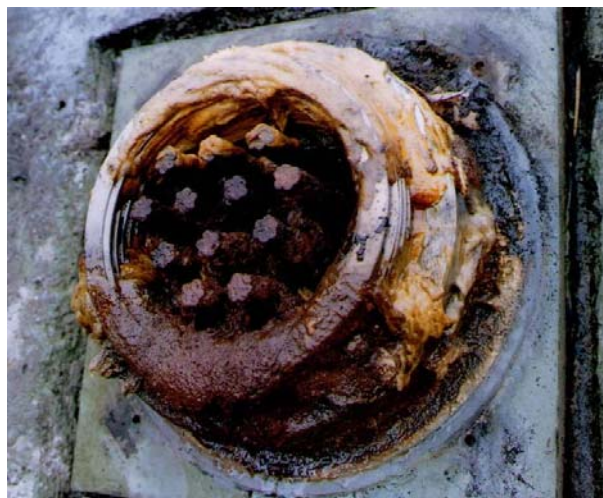
Bild 17 N08 OW, Stützwand Oberes Delli

Wegen fehlender Entlüftungsöffnung an der Haube hat sich Kondenswasser in der Haube gesammelt und der Korrosionsschutz hat gelitten (an Verfärbung sichtbar).
