EP Amsteg – Göschenen

Verankerungen, Zustandserfassung und -beurteilung

ASTRA Filiale Zofingen F3

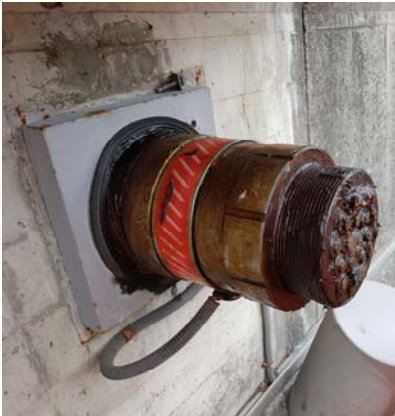
Messanker, guter Zustand von Fett, Litzen, Keilen

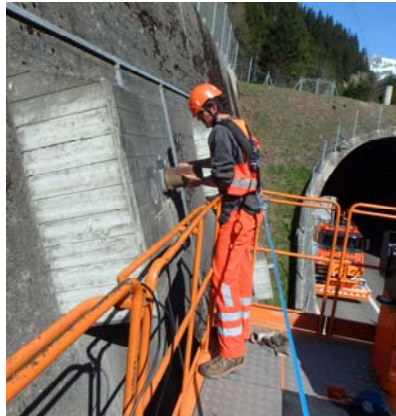
Öffnen einer Schutzhaube von einer LKW-Hebebühne aus

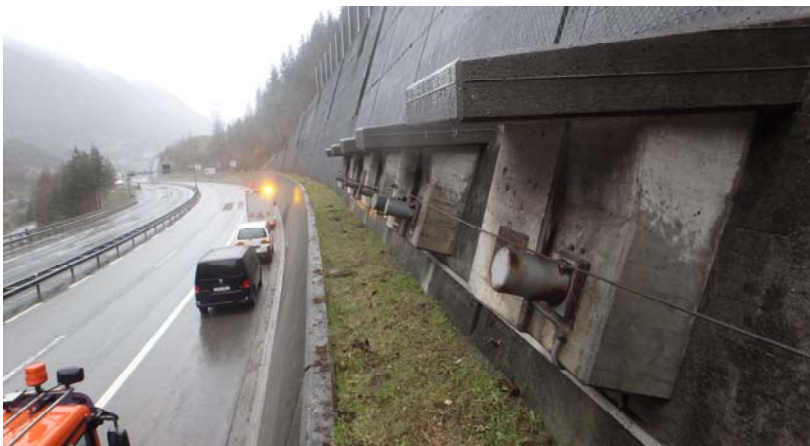
Verankerung der Stützmauer entlang der Fahrbahn N2. Ankerwiderlager, Schutzdächer und Schutzhauben der Anker.

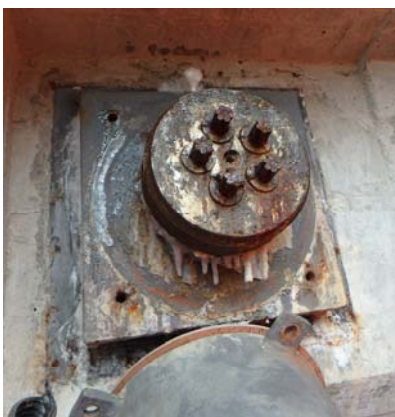
Kopf und Litzen mit viel Oberflächenrost. Kalkablagerungen auf Ankerplatte.

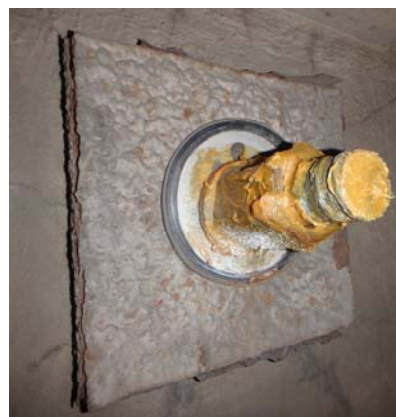
Ankerstab, Fettbeschichtung, Gummidichtung i.O. Farbbeschichtung der Ankerplatte blättert ab.
