# Überbauung Grienbach, Baar

## Altlastenuntersuchung und -sanierung

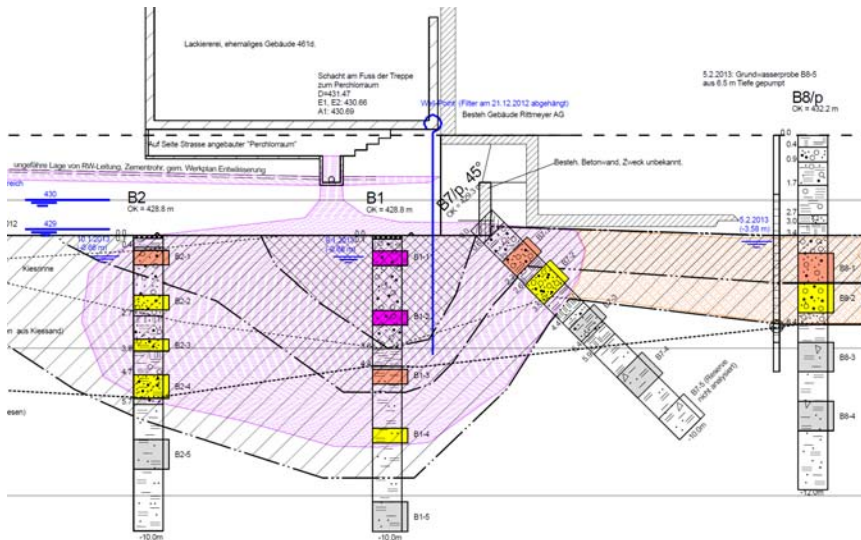
*Darstellung der Baugrundverhältnisse und Schadstoffbelastung im geologischen Profil*

Beim Aushub für den Neubau wurden verschmutzte Baugrundsichten angetroffen. Als Schadstoffe waren hauptsächlich chlorierte Kohlenwasserstoffe CKW (Tetrachlorethen) relevant.

Mit Rotationskernbohrungen und Analyse von Grundwasser und Feststoffproben wurde die Ausbreitung der Schadstoffbelastung erkundet. Es zeigte sich, dass die Schadstoffe bis 8 m unter die Baugrubensohle abgesunken waren. In Absprache mit der Behörde sowie weiteren Spezialisten im Bereich Sanierung von CKW-Altlasten wurde ein Sanierungskonzept erarbeitet und ausgeführt. Die Sanierung beruhte darauf, dass zur Zerstörung der CKW mittels 19 Infiltrationsbrunnen ein Oxydationsmittel in den Baugrund infiltriert wurde. Mittels periodischen Messungen und Analysen in mehreren Grundwassermessstellen wurde die Wirkung der Sanierungsmassnahmen kontrolliert. Das Sanierungsziel, 90% der Schadstoffmenge in der Quelle (=Bauareal) zu zerstören, wurde nach 2 Jahren und mehreren Infiltrationskampagnen erreicht.
