### 3. Verankerungen als landschaftsschonende Sicherungsmassnahmen

Ueli von Matt, dipl. Bauingenieur ETH/SIA, Zürich

### 3.4 30 jährige Geschichte einer Hangsicherung (Eine exemplarische Anwendung der Beobachtungsmethode)

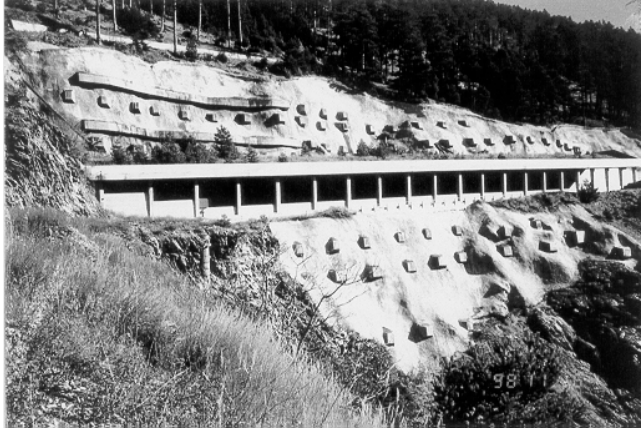
Abb. 3.1

- Zwei brutale, lebensfeindliche Sicherungen (Abb. 3.1 und 3.2): Spritzbeton ist eine geniale Erfindung. Sein Einsatz für permanente Hangsicherungen ist jedoch meist problematisch: Er wirkt unnatürlich und verhindert die Ansiedlung von Pionierpflanzen weitgehend. Letzteres gilt übrigens auch für Sickerbeton.

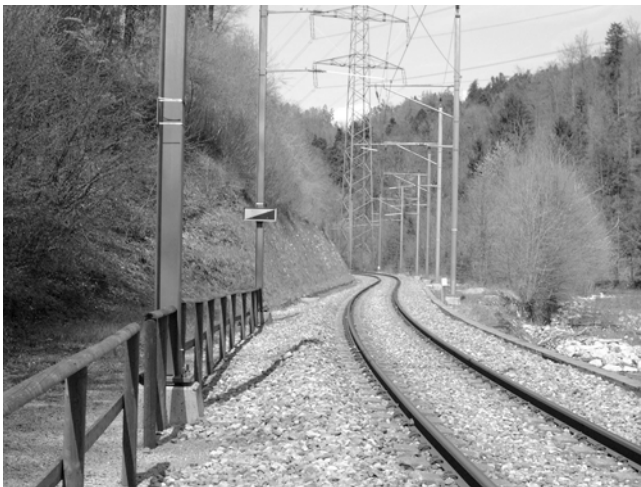
Abb. 3.3

- Zwei unnatürliche Sicherungen (Abb. 3.3 und 3.4): 60 bis 70 Grad steile Blumenwiesen oder Rasen empfinde ich nicht als naturnah, sondern als befremdend.

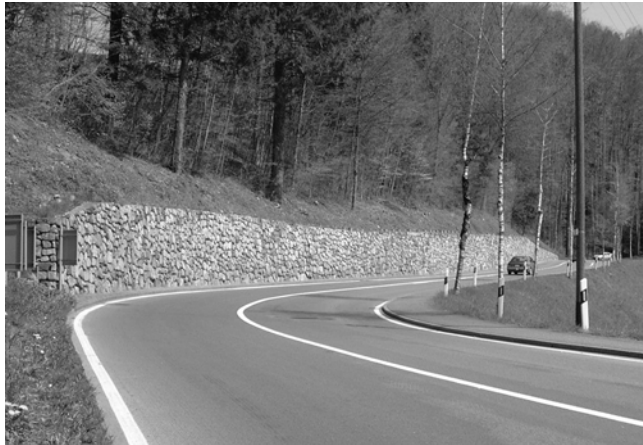
- Zwei kaschierende und eine ehrliche Sicherung (Abb. 3.5, 3.6, 3.7 und 3.8): Die Stützmauer in Abb. 3.5 wirkt als naturnah gestalteter technischer Eingriff in die Landschaft. Bei näherem Hinschauen (Abb. 3.6) zeigt sich aber, dass es sich nicht um eine Stützmauer aus Natursteinmauerwerk handelt, sondern offenbar um eine zweifach verankerte Pfahlwand. Die ästhetisch ansprechende Wirkung entlarvt sich als reine Verkleidungsmassnahme. Man kann sich darüber streiten, ob so etwas wirtschaftlich / landschaftschützerisch sinnvoll ist. Meine Meinung ist klar: die Konstruktion ist unehrlich und nicht nachahmenswert. Problematisch ist überdies, dass eine allfällig erforderliche Verstärkung den Abbruch der teuren Natursteinvormauerung bedingen würde.

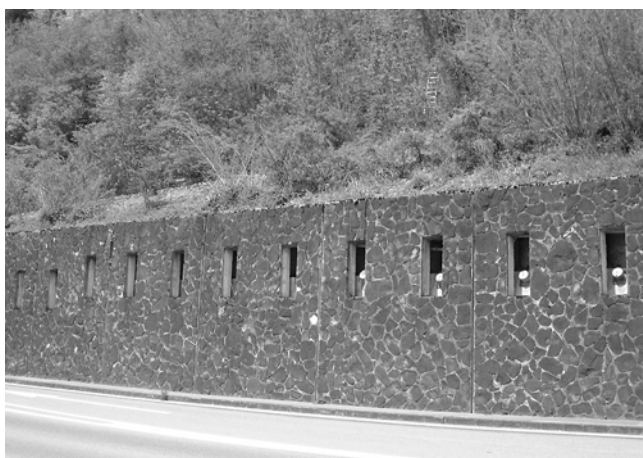
Abb. 3.7

Die zweite Sicherung (Abb. 3.7) ist ebenfalls eine verankerte Pfahlwand. Die Fenster in der Verkleidung bieten einen Zugang zu den Ankerköpfen und machen die Verkleidung als solche erkennbar. Die vorgefertigten Elemente mit im Beton "schwimmenden" Natursteinbrocken sind eine fragwürdige Imitation einer Natursteinmauer.

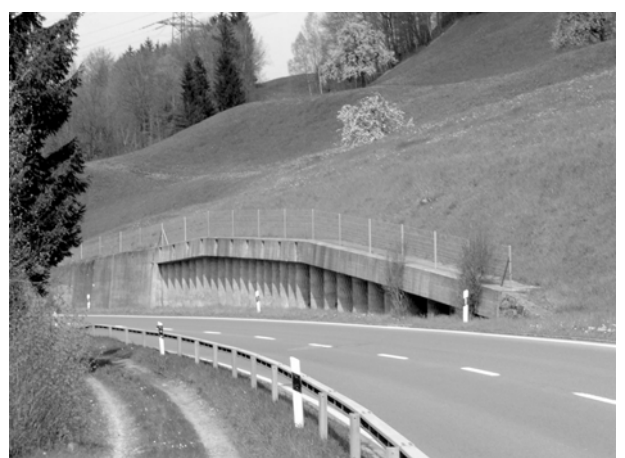
Abb. 3.8

Abbildung 3.8 zeigt eine ehrliche Sicherung. Die Konstruktion, im Anschluss an eine ältere Betonstützmauer zwecks Kurvenbegradigung erstellt, wirkt etwas klotzig in der Landschaft. Eine Anordnung der Sicherung weiter hangwärts wäre eingepasster, hätte allerdings mehr Landbedarf erfordert und höhere Baukosten verursacht.

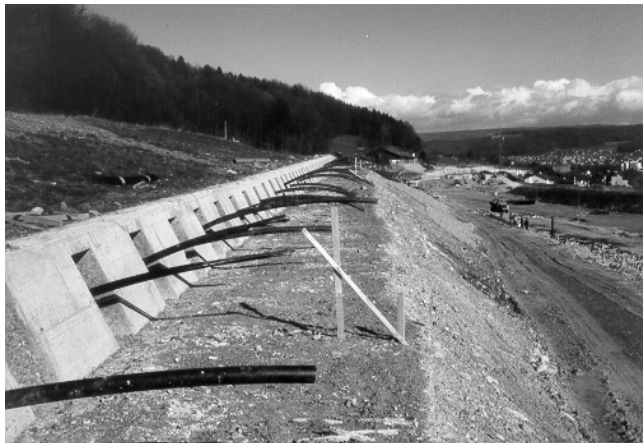
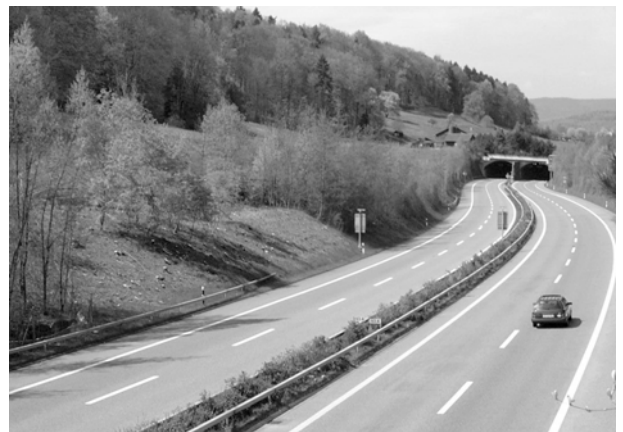
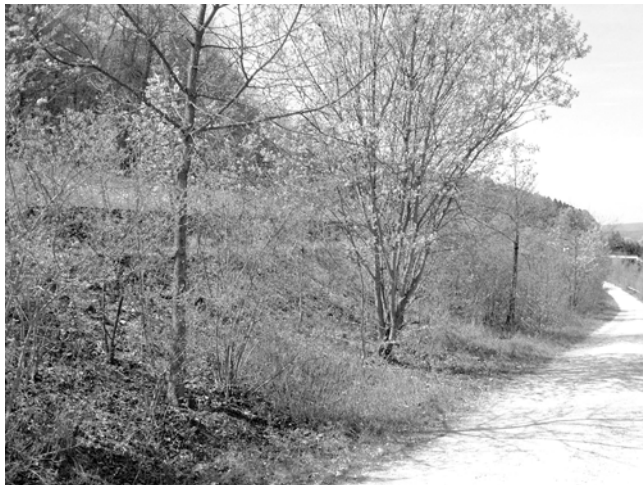
- Zwei landschaftsschonende Sicherungen (Abb. 3.9, 3.10, 3.11, 3.12 und 3.13):

Die erste Sicherung musste ausgeführt werden, weil durch einen Hanganschnitt für den Bau einer Nationalstrasse im Jahr 1985 eine etwa 6 bis 8 m mächtige, bis 150 m hangwärts zurückgreifende Rutschung ausgelöst worden war. Nach einer Wiederanschüttung sind zwei versenkte Bohrpfahlwände mit verankertem Kopfriegel erstellt worden (Abb. 3.9). Die Kopfriegel bilden kleine Geländestufen in der Anschnittböschung, der obere Kopfriegel folgt bogenförmig dem ursprünglichen Geländeverlauf, der untere Kopfriegel trägt den Wildschutzzaun und bildet gleichzeitig den talseitigen Randabschluss des landwirtschaftlichen Flurweges. Der ganze Anschnittbereich ist mit einheimischen Sträuchern und Büschen bepflanzt worden (Abb. 3.10 und 3.11). In Abb. 3.11 ist der obere Kopfriegel vom Flurweg aus schwach erkennbar.

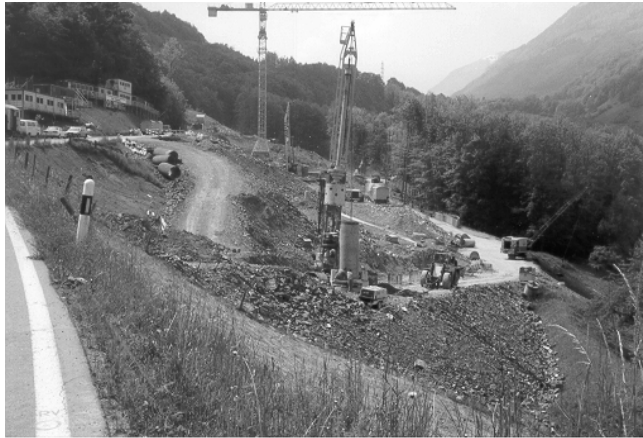
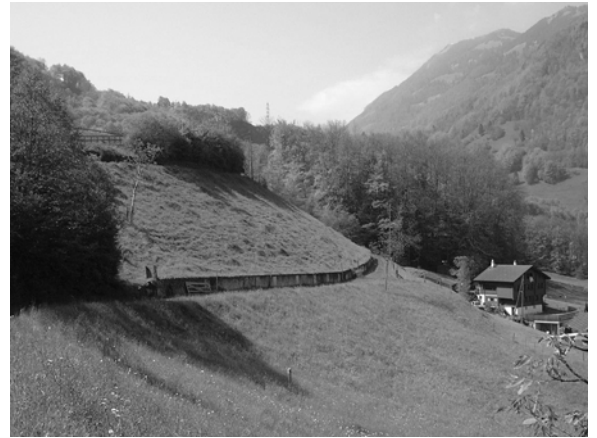
Die zweite Sicherung war zur Stützung einer bis 12 m hohen Dammschüttung auf einem rund 20° steilen Hang erforderlich. Sie ist ebenfalls als versenkte Pfahlwand mit verankertem Kopfriegel ausgeführt worden (Abb. 3.12). Die Sicherung liegt im unteren Drittel der Dammschüttung. Der sichtbare Kopfriegel ermöglicht einen landwirtschaftlich genutzten Fahrweg, der auch den Zugang zu den Kontrollankern und den in den Bohrpfählen eingebauten Slope Indicator Messrohren sehr erleichtert (Abb. 3.13).

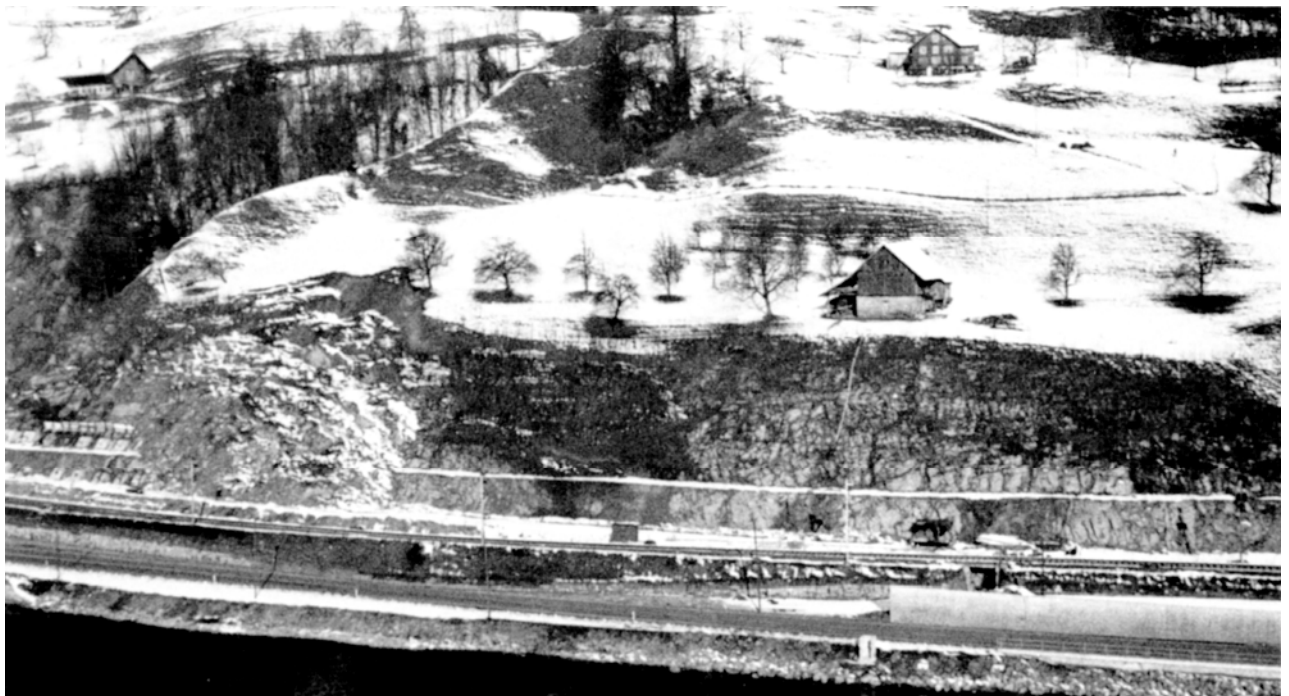
Abb. 3.14 (Die Abbildungen 3.14 bis 3.18 sind dem Heft 1976/6 der Zeitschrift "Strasse und Verkehr" entnommen.)

Am 13. November 1972 öffnete sich der erste Riss oberhalb der Böschung im Hauetli I von neuem. Und zwei Tage später rutschte die Böschung unterhalb dieses Risses bis auf den gesunden Fels hinunter ab (Abb. 3.14). In der Folge öffneten sich auch die übrigen Risse wieder und weiteten sich bogenförmig bis zum östlichen Anschnittende aus. Damit bestand kein Zweifel mehr, dass die Risse eine **ausgedehnte Rutschung** umrandeten, welche die bestehenden und im Bau befindlichen Verkehrsträger (Nationalstrasse, Kantonsstrasse und Brünigbahnlinie) ernsthaft gefährdete (Abb. 3.15).

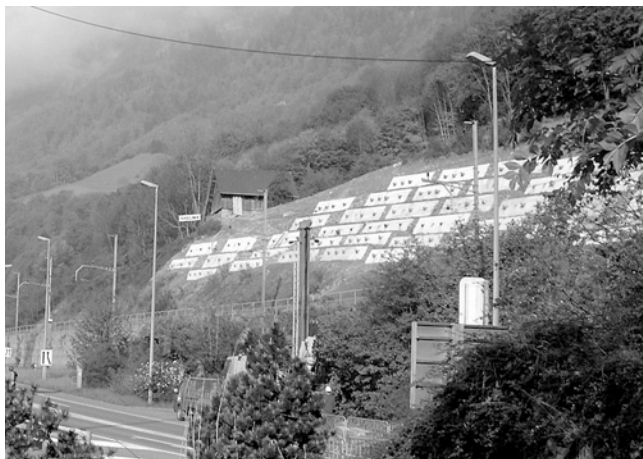
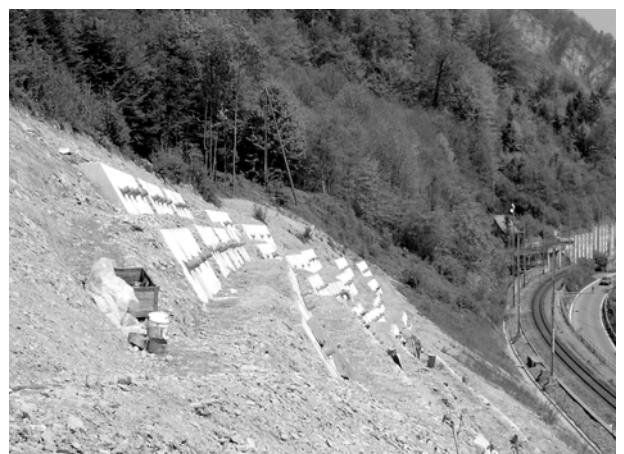
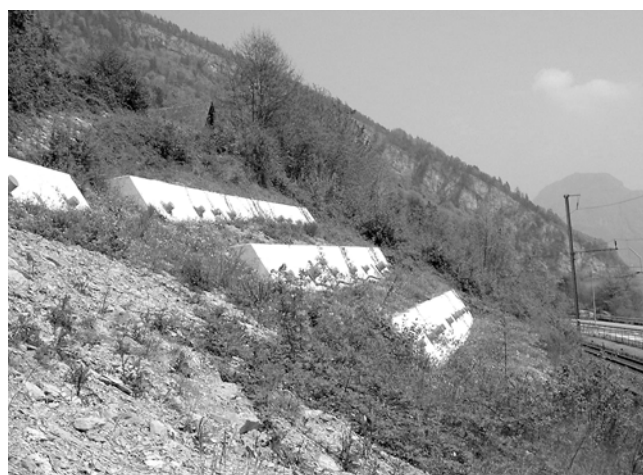
Im Hauetli I sind im Jahr 1999 44 Zusatzanker eingebaut worden. Im Jahr 2000 bis Frühjahr 2001 sind im Hauetli II B rund 150 Zusatzanker eingebaut worden. Die Abbildungen 3.22, 3.23 und 3.24 zeigen den aktuellen Stand der Hangsicherung Hauetli (9. Mai 2001). Abbildung 3.23 zeigt die Verstärkung Hauetli II B in der Schlussphase und wirkt für das ungeübte Auge wohl nicht sehr landschaftsschonend. Abbildung 3.24 zeigt die Verstärkung im Hauetli I 15 Monate nach Fertigstellung. Es ist weder eine Bepflanzung noch eine Humusierung der Bermen vorgenommen worden!

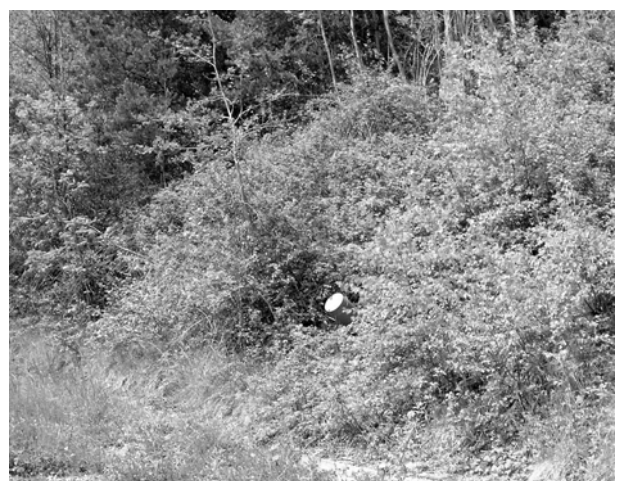
Abb. 3.25

Zum Schluss noch ein Bild der oberen Verankerung im Hauetli I aus den Jahren 1975/76 (Abb. 3.25). Dieser Bereich ist 1990 zur Überprüfung der Anker ausgeholzt worden. Es ist mir nicht gelungen mehr als einen Anker ins Bild zu kriegen ...
