## 20 Jahre elektrisch isolierte Anker

Ueli von Matt, Zürich

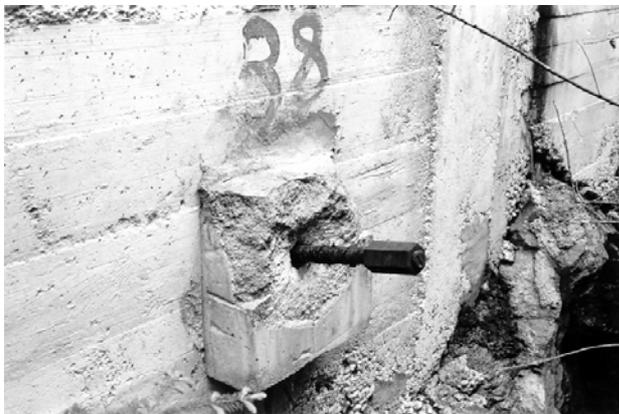
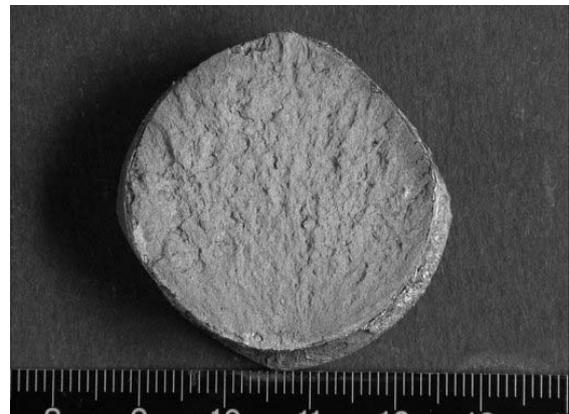
Bild 4: Sprödebruch eines 1977 eingebauten Stabankers

Diese Unterschiede zu den Spannsystemen führten zur Entwicklung der so genannten Freispielanker (**Bild 3**), bei denen die freie Länge dauerhaft frei dehnbar bleibt, bei Stabankern z.B. durch Schrumpfschläuche, bei Draht- und Litzenankern durch Verfüllen mit einer plastischen Korrosionsschutzmasse. Später, etwa ab 1973/75, kamen Monolitzen zum Einsatz. Zu Beginn der 1980er Jahre wurden erste Brüche von solchen Freispielankern bekannt (**Bilder 4 und 5**).

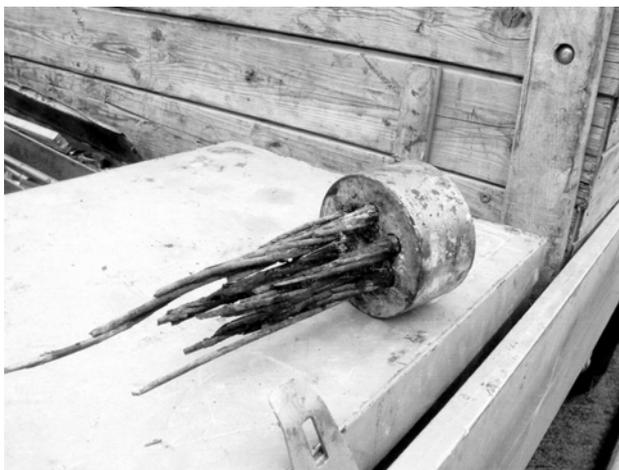
Bild 5: Bruch eines 1979 eingebauten Litzenankers

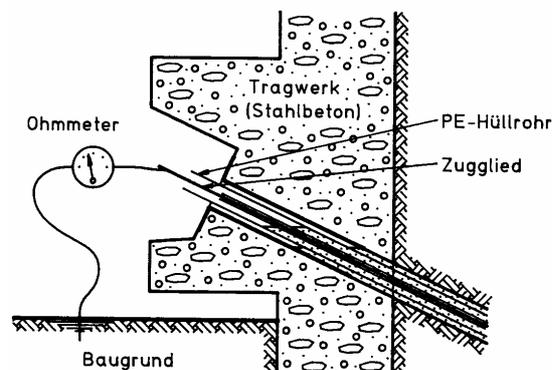
Bild 8: Elektrische Widerstandsmessung I am nicht vorgespannten Anker

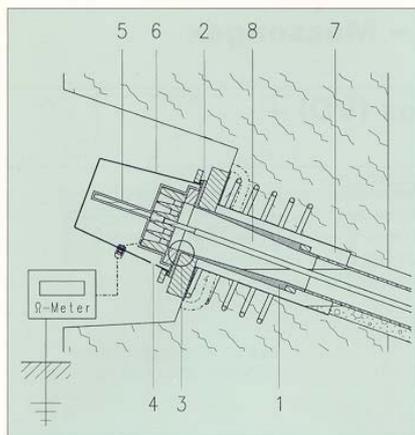
- 1 Innerer Ankerstutzen aus PE  
(werkseitig mit Ankerhüllrohr verschweisst)
- 2 Isolationsplatte
- 3 Verbindungsdetail (nicht massstäblich)
- 4 Entwässerungs- und Belüftungsöffnung
- 5 Dicker Anstrich mit Korrosionsschutzfett
- 6 Schutzdeckel mit elektrisch isolierender Beschichtung
- 7 Sekundäre Zementinjektion aussen
- 8 Sekundäre Zementinjektion innen

Bild 9: vollständig elektrisch isolierte Ankerkopfkonstruktion

Damit war ein sehr wichtiger Schritt auf dem Weg zu dauerhaften Ankern getan, begleitet von Rückschlägen und auch psychologischen Widerständen (Zitat: "Wir bauen Anker und keine Stromkabel."). Und auch das Endziel war erkannt, lag aber noch nicht in Reichweite: Ein von Baugrund **und** Bauwerk elektrisch isolierter Anker, dessen Isolation auch im gespannten Zustand, also während seiner ganzen Nutzungsdauer mit Messungen überprüft werden kann. Dazu musste auch der Ankerkopf vom Bauwerk isoliert werden und vor allem seine Verbindung zum Hüllrohr auf der freien Länge elektrisch dicht ausgeführt werden (**Bild 9**).

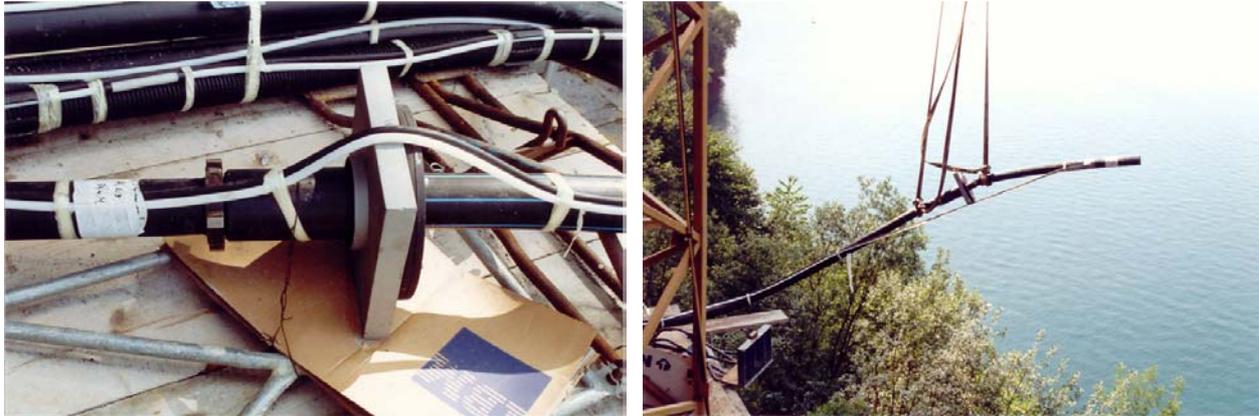
Bild 10: Anker mit vormontierter Ankerplatte

Bei der ersten Lösung wird das Glatthüllrohr im Werk mit Spiegelschweissung mit einem konischen Formstück aus PE verbunden, das in die Aussparung der Ankerplatte eingepasst ist. Die Isolationsplatte unter der Ankerbüchse besteht aus druckfestem Cevolit und wird durch die Ankerkraft an das Formstück aus PE gepresst. Bei dieser Lösung wird die Ankerplatte somit im Werk vormontiert, das heisst sie funktioniert nur bei reinen Felsankern ohne Verrohrung der Bohrlöcher (**Bild 10**). Diese Konstruktion ist an rund 50 Ankern erfolgreich eingesetzt worden, wegen der Beschränkung auf unverrohrte Bohrlöcher ist sie aber später durch flexiblere Lösungen ersetzt worden. Die zweite Lösung basierte auf einer Verbindung des in die Ankerplatte eingepassten Formstückes mit dem Glatthüllrohr mittels elektrischer Schweissmuffe auf der Baustelle.

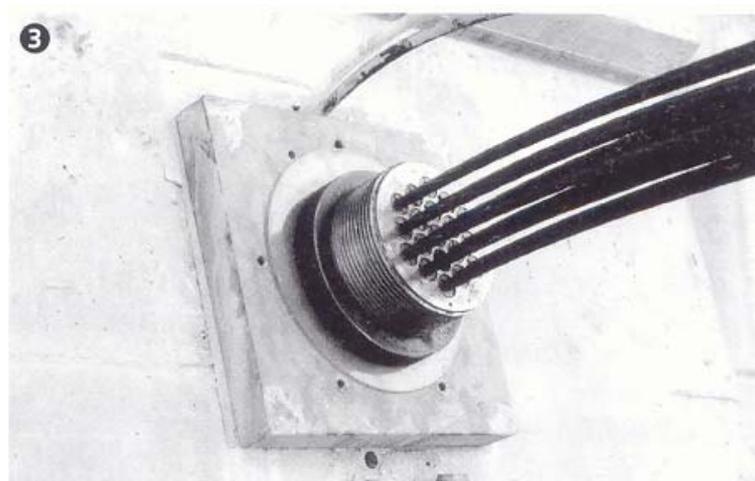
Bild 11: Der erste vollständig elektrisch isolierte Anker (1992)

Mit diesen Prototypen war die Machbarkeit einer vollständigen elektrischen Isolation der Anker von Baugrund und Bauwerk erwiesen (**Bild 11**). Die 1995 erschienene Empfehlung SIA V 191 „Vorgespannte Boden- und Felsanker“ forderte deshalb folgerichtig für alle permanenten Anker diese Anforderung. Überdies verlangte sie eine erstmalige Prüfung der Ankersysteme.

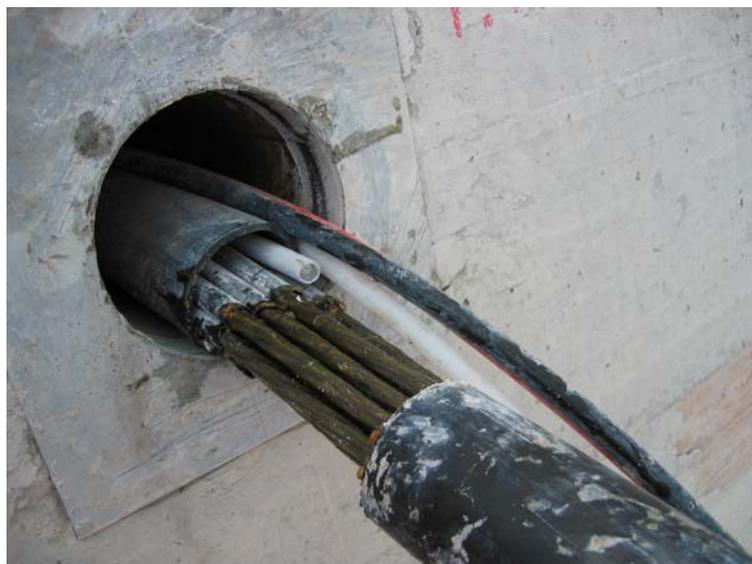
Bild 12: ungenügend geschützte Litzen in Bauphase

- Eindringen von saurem Regenwasser in die Monolitzen auf der Baustelle in der Zeit zwischen dem Ankereinbau und dem Anbringen des definitiven Ankerkopfschutzes (innere und äussere Ankerkopfinjektion, äusserer Ankerkopfschutz inkl. Schutzhaube) (**Bild 12**). Dieser Gefährdung, die zu Spannungsrisskorrosion am Spannstahl führen kann, ist durch die Ankerfirmen und die Bauleitung durch einen konsequenten Schutz der Litzen in jeder Bauphase noch vermehrt zu begegnen. Zu beachten ist, dass im Anker eingeschlossenes Wasser durch die elektrische Widerstandsmessung nicht erkannt wird.

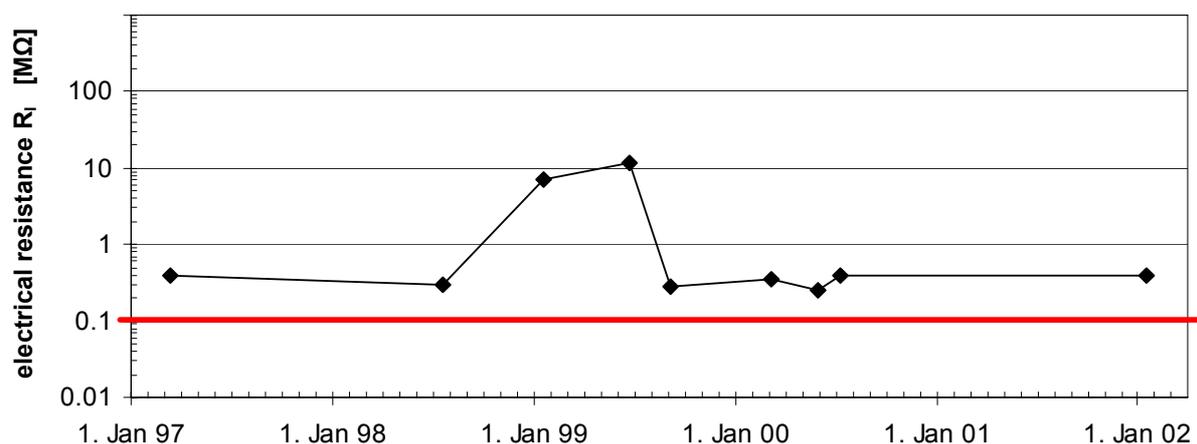
Bild 13: Schwankungen des elektrischen Widerstandes

Die periodisch durchgeführten Messungen ergaben bei einigen Ankern beträchtliche Schwankungen der elektrischen Widerstände (**Bild 13**). Weil wir dafür keine Erklärung hatten, weckten diese Ergebnisse bei kritischen Bauherrschaften Zweifel an der Messmethode und ihrer Aussagekraft. Zu beachten ist, dass diese Messungen der elektrischen Widerstände zeitlich weit auseinander liegende Momentaufnahmen darstellen. Eine Einrichtung zur Beobachtung der stündlichen oder täglichen Schwankungen, wie dies für Ankerkräfte heute problemlos möglich ist, stand uns wegen der hohen Messspannung von 500 V nicht zur Verfügung.
