# Pfahlwand Tannwaldstrasse

## Ersatz und Verstärkung der Verankerung

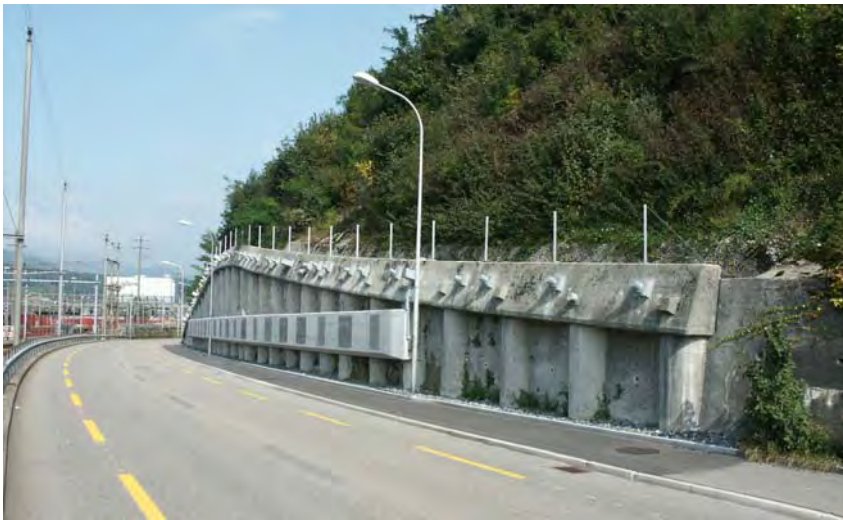
*Instandgesetzte Pfahlwand mit neuer Longarine*

Um die Tragsicherheit der Wand zu gewährleisten, wird die bestehende Verankerung durch neue, permanente Anker ersetzt. Dazu muss im mittleren Teil der Wand eine neue Betonlongarine erstellt werden.

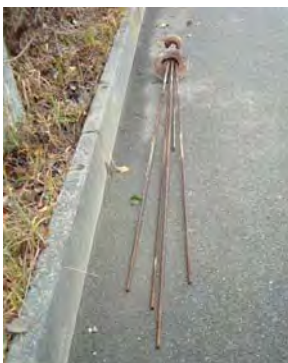
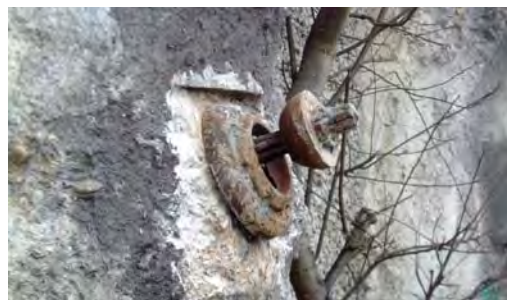
*Aufgrund von Korrosion gebrochene Anker*

Die ursprüngliche Verankerung der 1980 erstellten Pfahlwand weist massive Korrosionsschäden auf. Die Inklinometer-Messungen zeigen Verschiebungen des Geländes oberhalb der Wand von 0.8 mm/a.
