SIA 269/7 Erhaltung von Verankerungen am Beispiel Riedsort

Anita Lutz, Zürich

Bild 1 K2b LU, Verankerter Stützkörper Riedsort

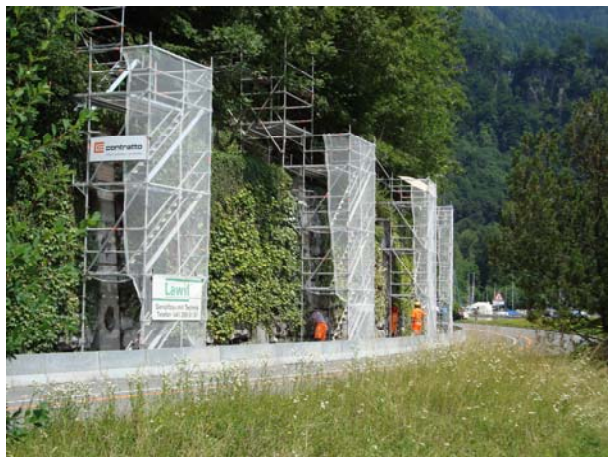
Bild 4 K2b LU, Verankerter Stützkörper Riedsord

Detaillierte Überprüfung. In ausgewählten Querschnitten werden Anker der vertikalen und horizontalen Riegel untersucht.

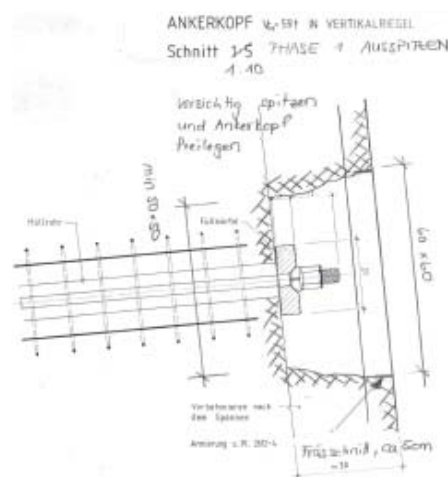
Bild 5 K2b LU, Verankerter Stützkörper Riedsord

Ausschreibung detaillierte Überprüfung: Ankerkopf

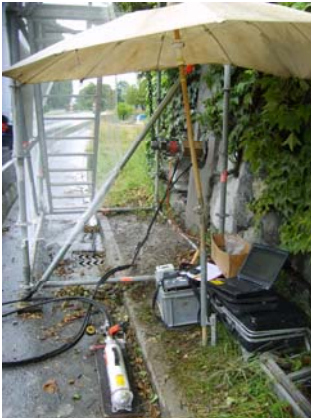
Bild 6 K2b LU, Verankerter Stützkörper Riedsort

Prüfung der Anker im Strassenbereich.
