# Rutschung Ischenwald

## Instandsetzung Drainagesystem Ischenstollen

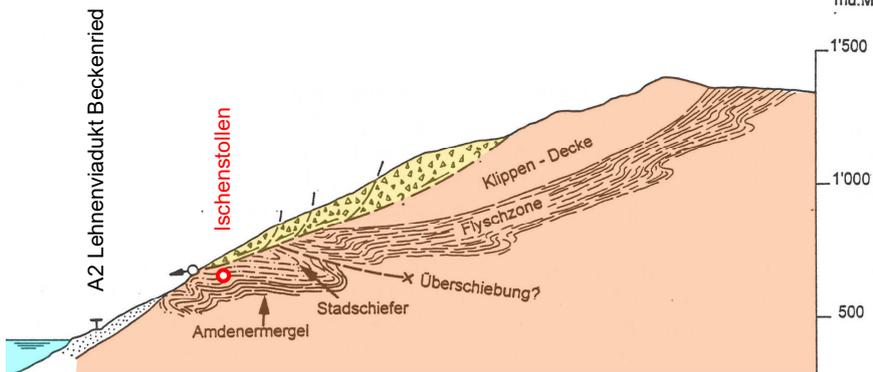
Schematisches geologisches Querprofil mit Rutschmasse Ischenwald (hellgelb koloriert) und Drainagesystem Ischenstollen

Das Drainagesystem besteht aus einem 830 m langen, unterhalb der Rutschmasse im stabilen Fels verlaufenden Stollen. Aus diesem wird die Rutschmasse mit praktisch vertikal nach oben gerichteten Drainagebohrungen entwässert.

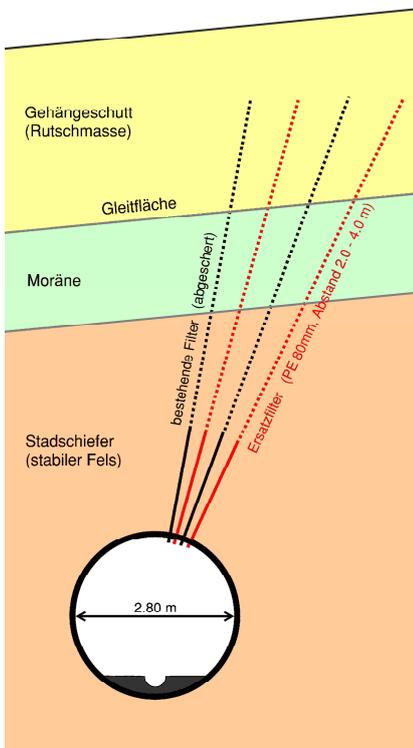
Schemaschnitt Drainagesystem mit bestehenden Filtern (abgeschert) und den neuen Ersatzfiltern.

Bei einer grossen Sekundärrutschung im Stirnbereich der Rutschmasse wurde im Frühsommer 1999 der grösste Teil der Drainagerohre abgeschert. Der Abfluss aus dem Ischenstollen ging praktisch auf Null zurück. Als Instandsetzungs-massnahme wurden die abgescherten Filter ersetzt und mit zahlreichen Zusatzfiltern ergänzt.

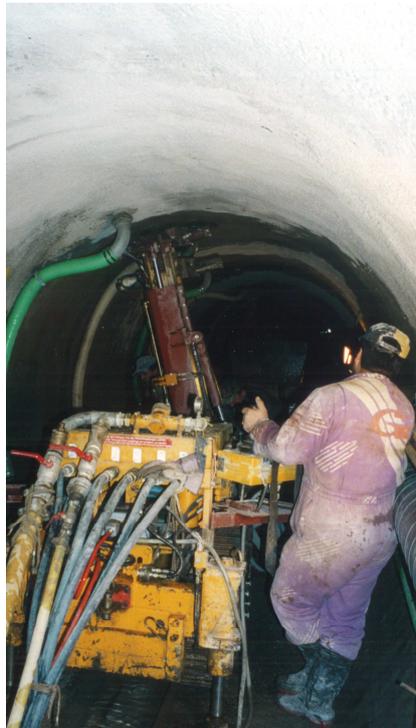
Erstellung der steil nach oben gerichteten Drainagebohrungen unter beengten Platzverhältnissen.

Sehr rasche Umsetzung als Sofort-massnahme.  
 Die Erstellung der Bohrungen und der Einbau der Filterrohre hat sich als sehr anspruchsvoll erwiesen. Das Bohrverfahren und die Einbaumethode mussten mehrmals angepasst werden, um eine ausreichende Leistung zu erzielen.
