# Stützmauer Val Tasna

## Instandsetzung

Rhätische Bahn, RhB

Wegen eines talseitigen Hangrutsches war die Stützmauer Val Tasna der RhB Linie Ardez-Tasna gefährdet. Mit einer verankerten Spritzbetonwand ist der auf Mikropfählen stehende Stützmauerfuss gestützt und unterfangen worden.

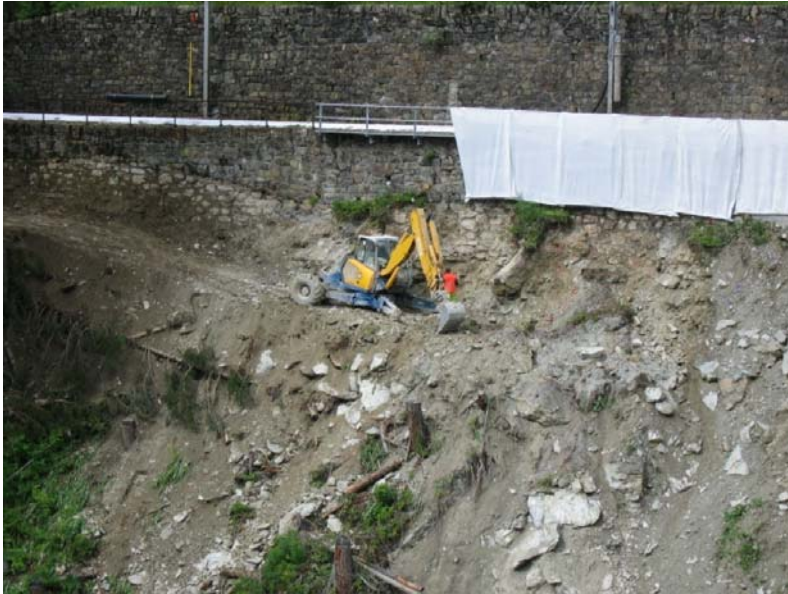
Die neue Nagelwand sicherte einen Teil der Bruchsteinmauer Süd, die auf Pfählen stehende Stützmauer Val Tasna und die erste Stützscheibe der Stützmauer Ardez (im Bild von links nach rechts).

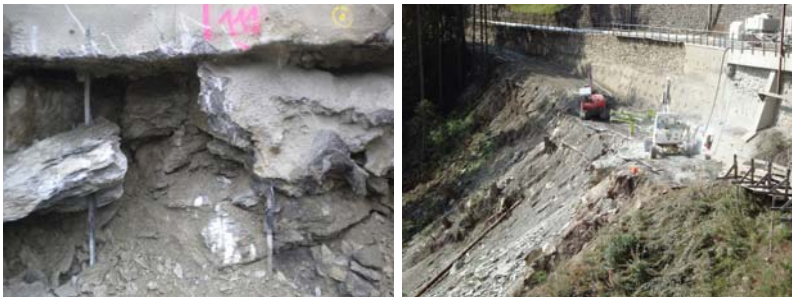
Die Arbeiten mussten in sehr steilem Gelände von oben nach unten erfolgen. Bei der Unterfangung der bestehenden Stützmauer sind die Mikropfähle teilweise aufgeschlossen worden (Bild Mitte links). Mit dem Sicherungskonzept wurde flexibel auf die angetroffenen Verhältnisse (grosse Blöcke) reagiert. Während der Arbeiten waren die Bahnstrecke nicht in Betrieb.
