# N2 EM Belchen Süd - Egerkingen

## Erhaltungsmassnahmen geotechnische Bauwerke

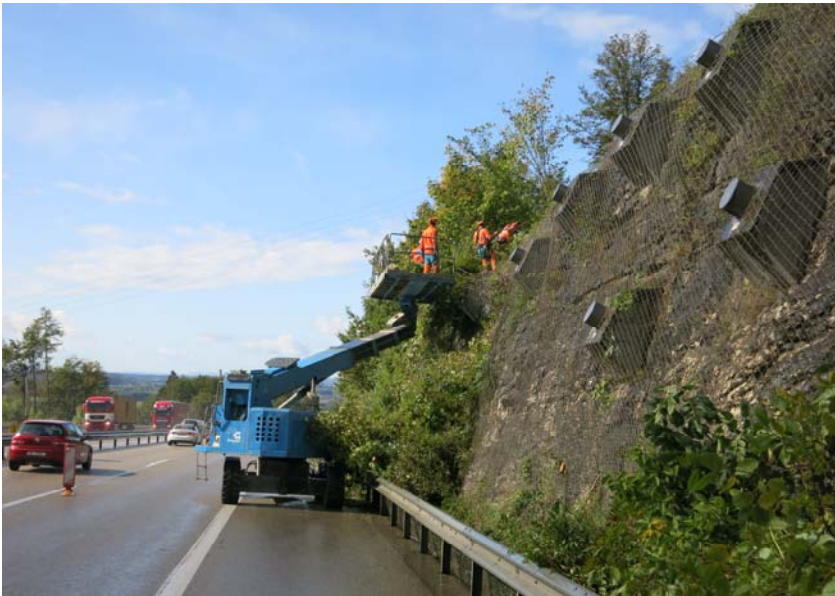
*Rodungsarbeiten ab Hebebühne und am Seil für Bauwerk Eggberg 01. Anschliessend Netzleerung, Reparatur und Ergänzung des liegenden Steinschlagschutznetzes. An den Vorspannankern wurden visuelle Kontrollen und Abhebekraftkontrollen durchgeführt.*

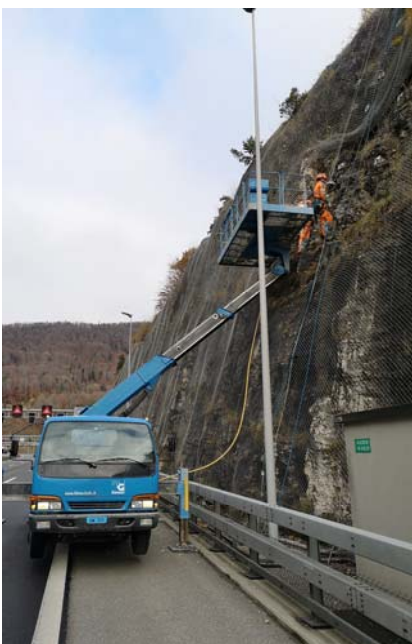
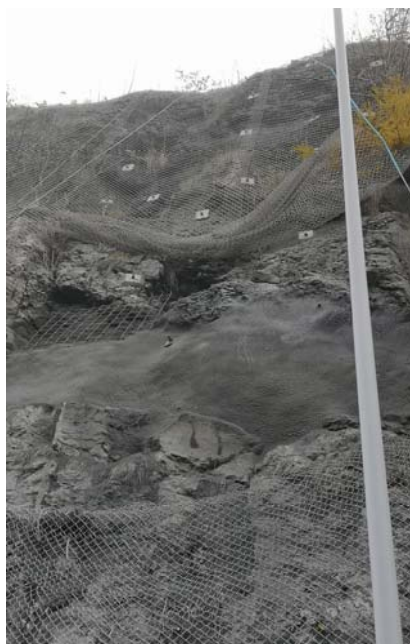
*Felssicherung mit Felsabtrag, Spritzbetonplomben und Handnägeln am Bauwerk Balm Ost Hägendorf. Leichter Felsabtrag im Gang (linkes Bild). Felssicherung mit Spritzbetonplombe und Handnägeln (rechtes Bild).*
